# 現義歯から読み解く 新義歯への手がかり

～義歯診断トレーニング～

松田謙一 著

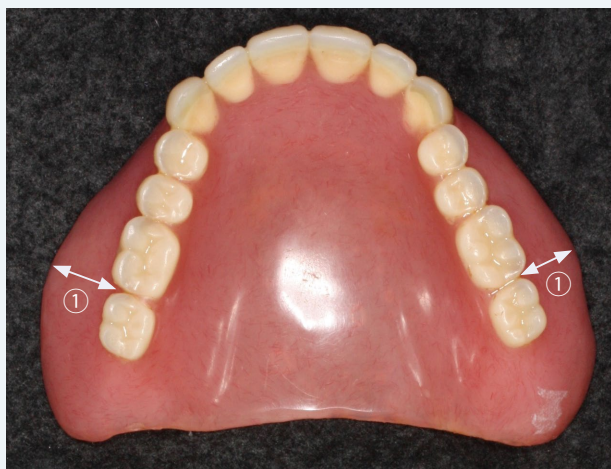
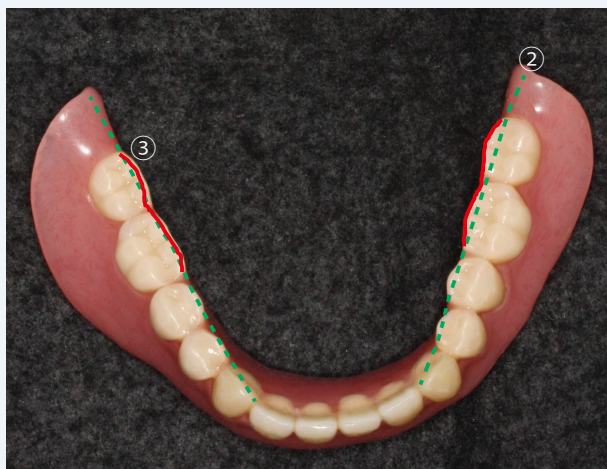
図 7, 8 現義歯の咬合面から得られる情報

まず上顎義歯を見ると、臼歯部人工歯の外側の義歯床がかなり幅広く見える。3|3の前歯部のアーチとの連続性を考えると、小白歯部のラインは内側へ入っている。言い換えると、臼歯部人工歯がかなり内側に位置していることがわかる（図7の①）。続いて下顎義歯では、人工歯の排列位置の舌側限界としてよく紹介されるパウンドライン（犬歯近心隅角とレトロモラーパッド内側縁）よりもさらに内側に人工歯が排列されているように見える（図8の②）。そして、第一、第二大臼歯部の舌側面をよく見ると、人工歯の形態がフラットになっており、同部の舌側面を歯科医師が何らかの目的のために切削したものと推察される（図8の③）。

- ① 上顎臼歯の排列位置が内側に寄っている
- ② 下顎人工歯の排列位置がパウンドラインよりも内側にある（破線）
- ③ 下顎大白歯舌側が切削されている（赤線）

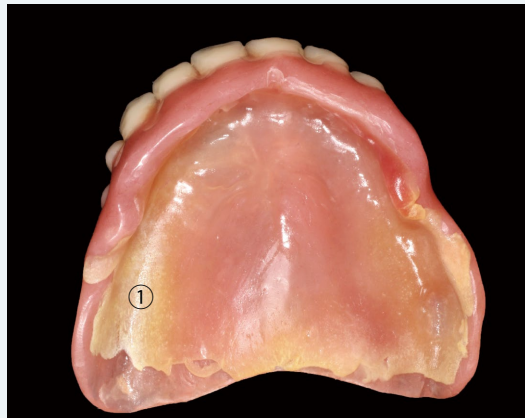
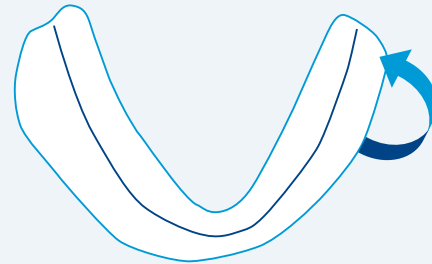
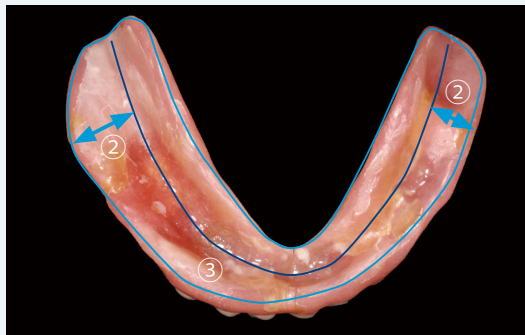
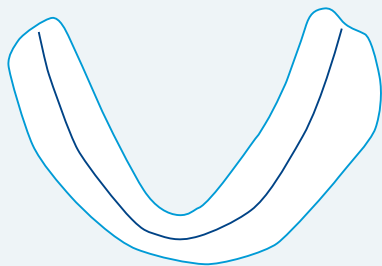
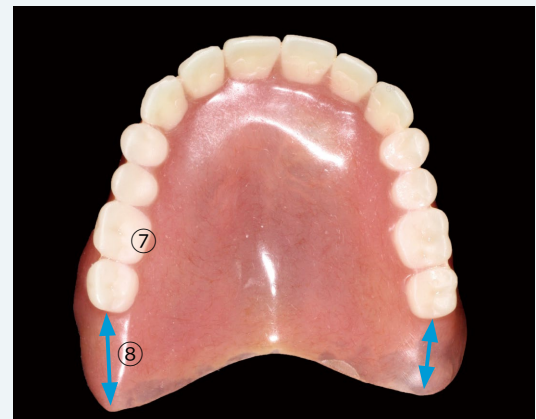
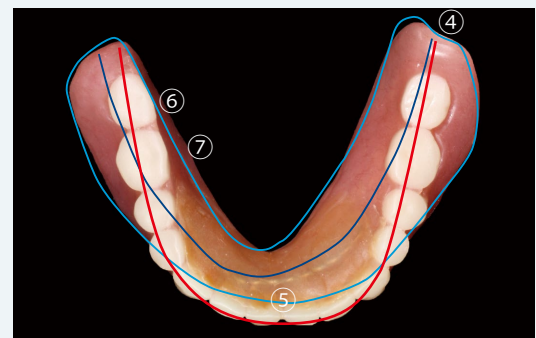
図8 現義歯の咬合面観から得られる情報

- ① 上下顎ともに粘膜面に義歯安定材か粘膜調整材が裏装されている
- ② 下顎臼歯部の義歯床の幅に左右差がある
- ③ 下顎左側犬歯部付近の床縁が厚い

- ④ 人工歯のアーチ（赤）と顎堤頂のアーチ（青）との不一致
- ⑤ 下顎正中部の破折
- ⑥ 下顎右側第一，第二大臼歯部の切削
- ⑦ 上下顎の両側臼歯部の咬耗
- ⑧ 上顎両側臼歯部遠心と義歯後縁との距離の差

まず粘膜面観を見ると、前述のように上下顎ともに義歯安定剤あるいは粘膜調整材が裏装されていることがわかる（図8の①）。どちらも変色しており、その状況も良好とは言えない。臼歯部の床縁を見ると、顎堤頂から頬側への床縁の長さは右側では短く、左側では長くなっており、左右でかなり異なっているように見える（図8の②）。また、床縁をよく見てみると、左側の犬歯相当部の床縁がその他の部分に比べてかなり厚くなっている（図8の③）。

続いて、咬合面観を見ていきたい。粘膜面観の下顎義歯床縁のラインと歯槽頂のラインをトレースした後、左右反転して、咬合面観の写真に重ね合わせることで、顎堤頂のアーチと人工歯のアーチを比較することが可能となる。その結果、本症例では明らかに両アーチが左右方向に大きくずれていることがわかる（図8の④）。下顎前歯部には破折を修理した跡があり、補強構造の埋入とレジンの変色が確認できる（図8の⑤）。下顎右側第一、第二大臼歯人工歯の舌側は大きく切削されているように見える（図8の⑥）。臼歯部咬合面は5年程度の使用により、咬耗が進んでいる（図8の⑦）。上顎両側第二大臼歯遠心と義歯後縁との距離には左右差があり、右側が若干前方に、左側が若干後方に排列されているように見える（図8の⑧）。

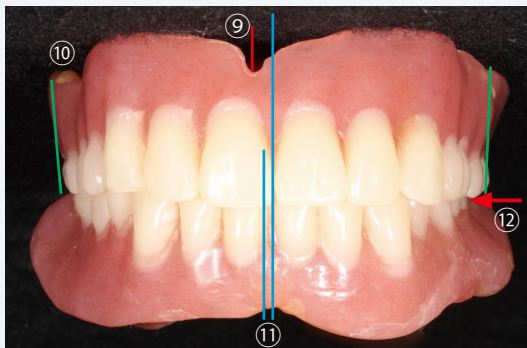
図9 同、咬合状態の正面観から得られる情報

次に上下顎義歯を最も安定している状態、いわゆる義歯における咬頭嵌合位で咬合させて正面観から見ると、上唇小帯と人工歯の正中の位置が一致しておらず、人工歯の正中が左側に位置している（図9の⑨）。ただし、上顎の義歯床縁の位置と臼歯部頬側の位置関係を見ると、大きなずれは認められない（図9の⑩）。また、下顎の人工歯の正中は上顎に比べてわずかに右側にずれていることがわかる（図9の⑪）。同様に、臼歯部をよく見ると、左右でオーバージェットが異なり、オーバージェットは左側のほうが大きいようである（図9の⑫）。

- ⑨ 上唇小帯と上顎前歯正中との位置のずれ
- ⑩ 上顎義歯床縁と大臼歯部頬側との位置関係に大きなずれは認められない
- ⑪ 上下顎前歯の正中のずれ（下顎が右側へ寄っている）
- ⑫ 両側臼歯部のオーバージェットの違い（右側よりも左側のほうが大きい）
