## 症例：BioMTA を用いた根管口付近の穿孔封鎖

## 2 症例：太く深いメタルポストが装着されていた歯に対するプロルート MTA による逆根管治療

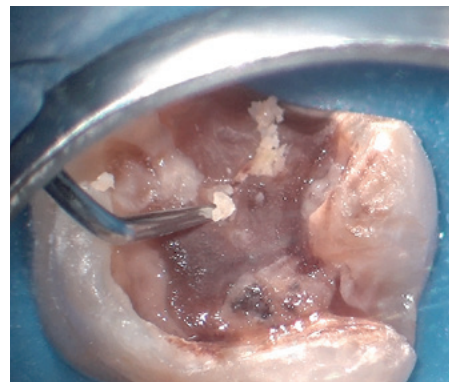
浸潤麻酔後、ラバーダム装着下で処置を開始した。窩洞内には大量の軟化象牙質を認めた（図 10）。う蝕除去途中で露髄をきたし、歯冠部歯髄から持続性の出血を認めたため根管口部まで断髄を行った。断髄面の止血が確認できたため、この位置で覆髄を行うこととした（図 11）。パテ状に練和した BG multi をプラガーにて断髄面に移送し（図 12）、軽圧で圧接した（図 13、14）。続けて窩洞辺縁部をエッチング後に、BG multi 上面を含め全面をボンディング処理し（図 15）、コンポジットレジンにて歯冠修復処置を行った（図 16、17）。術後に誘発痛や咬合痛は認められなかった。

図 10 う蝕除去前

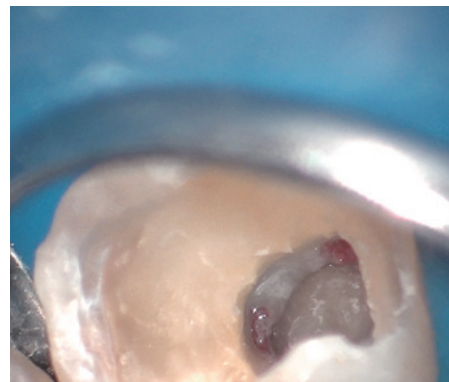
図 11 断髄直後

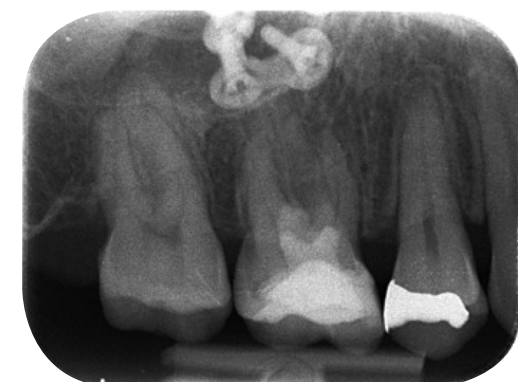
図 17 術直後のデンタルエックス線画像

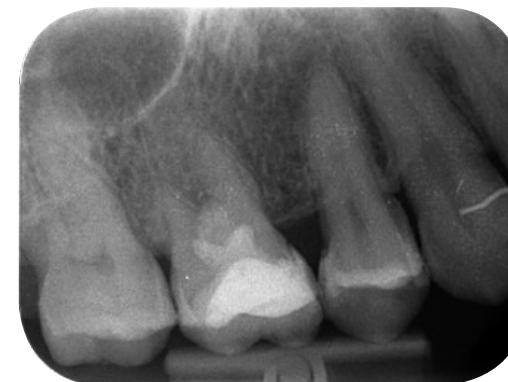
2年7か月後のデンタルエックス線画像に異常所見はなく（図 18）、他部位の診断を目的に撮像した歯科用コーンビーム CT（以下、CBCT）画像からも、根管狭窄や歯根膜腔の拡大は認められなかった（図 19）。

図 18 術後2年7か月のデンタルエックス線画像

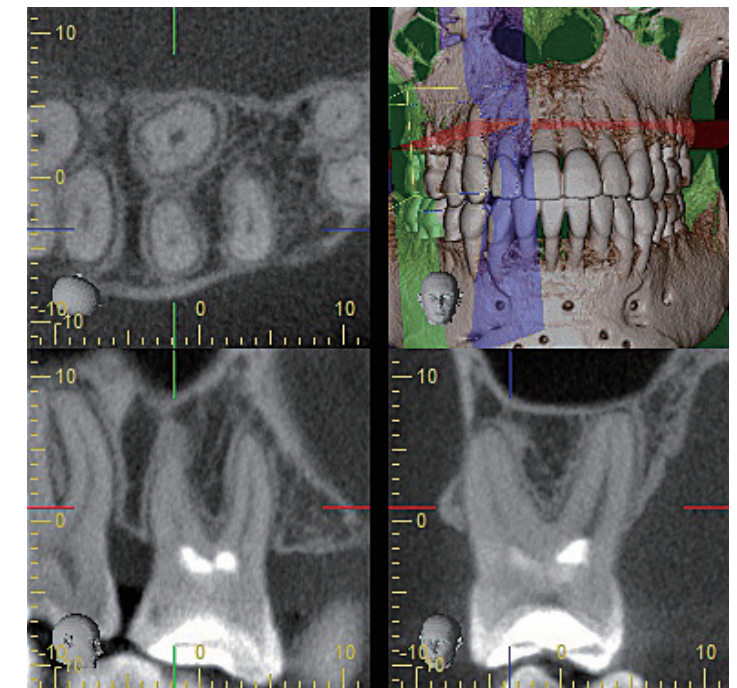
図 19 術後2年7か月のCBCT 画像

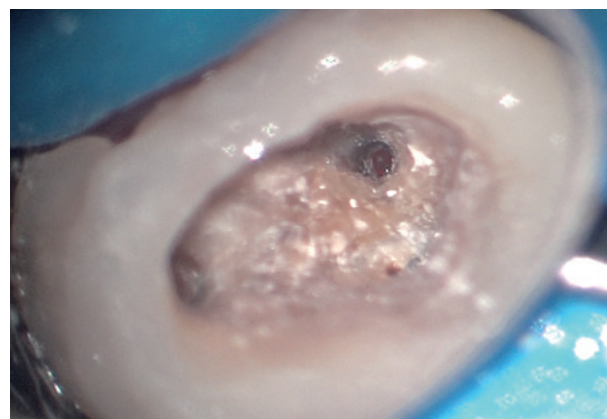
プロビジョナルクラウンとレジン築造を根管口付近まで除去し、亀裂線がないことを確認したのち、フロアブルレジンにて隔壁を作製した。浸潤麻酔後、ラバーダム装着下で処置を開始した（図 26）。根管口付近に残っていたレジンコアを除去したところ、近心頬側根尖から出血が認められた（図 27）。口蓋根の分岐部側に開口部を認めたため、内部のデブリと充填物を可及的に搔爬した（図 28）。

図 27 レジン築造除去後に認められた近心頬側根尖からの出血

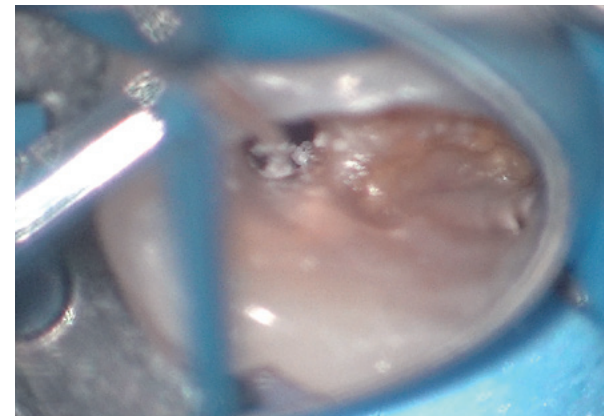
図 28 口蓋根分岐部側の開口部の搔爬

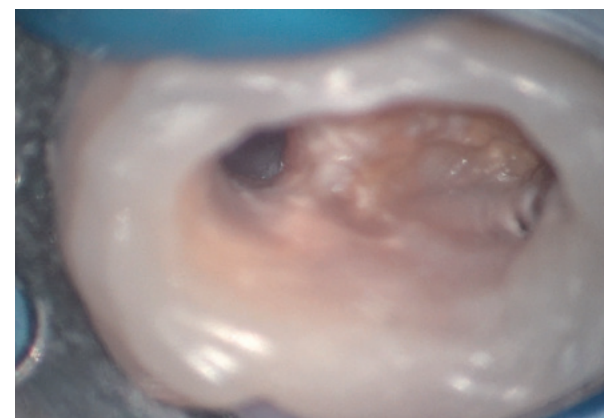
図 30 根管充填前の口蓋根分岐部側の開口部

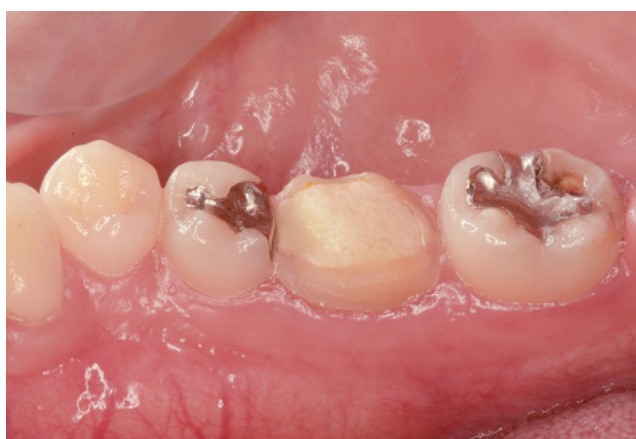
「6」の治療の続きの希望で来院した 20 代の女性。患歯は上部補綴装置が撤去され、グラスアイオノマーセメントによる単一仮封の状態であった（図 6）。デンタルエックス線画像から根管上部は大きく拡大されており、分岐部周囲のエックス線透過像から穿孔が疑われた。なお、分岐部プローブは挿入できなかったため、分岐部病変はない様子であった。また、近心根根尖にエックス線透過像が認められた（図 7）。患歯は穿孔が疑われる根尖性歯周炎と診断した。

図 6 初診時の口腔内写真

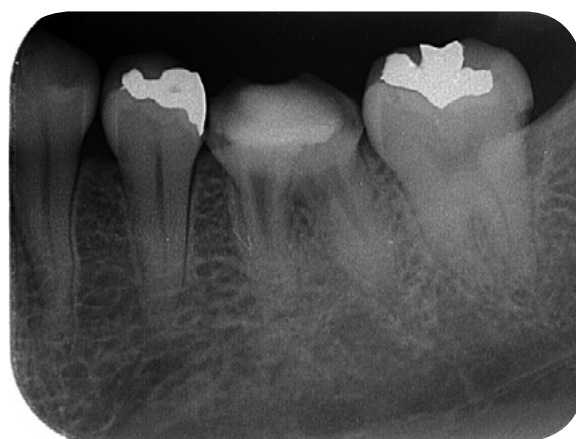
図 7 初診時のデンタルエックス線画像

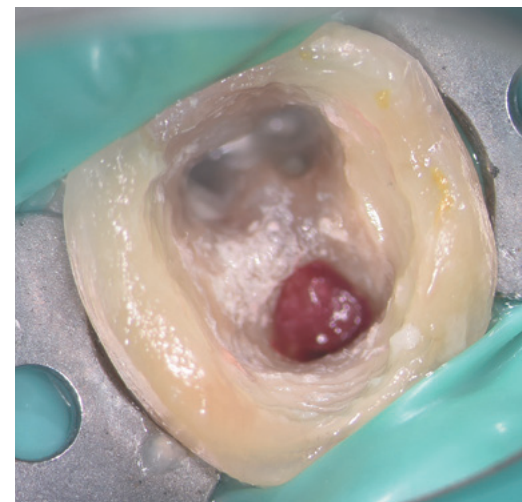
仮封を除去したところ、遠心根管の根管口に肉芽の存在が認められた（図 8）。肉芽組織を取り除き、水酸化カルシウム製剤の貼薬を経て（図 9）、穿孔部の感染除去と出血のコントロールを確認した。歯の保存が可能と判断し、穿孔封鎖を行ったのちに根管充填を行うこととした。

図 8 仮封除去時の肉芽の様子

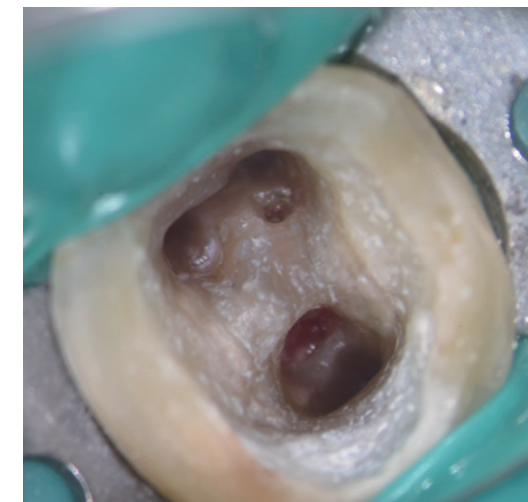
図 9 根管貼薬後の穿孔部の明示

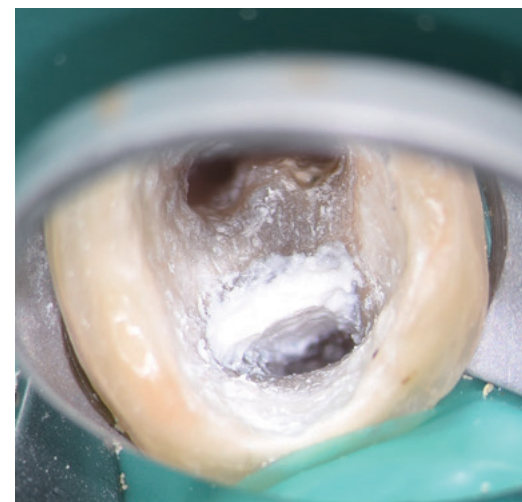
図 10 BioMTA による穿孔封鎖

遠心部の大きな穿孔を BioMTA にて封鎖し（図 10）、硬化を確認するため一度仮封し、次回の予約時に各根管を充填した（図 11、12）。
