# コーヌスクローネ

—長期経過症例と臨床統計からの再評価

スタディグループ救歯会

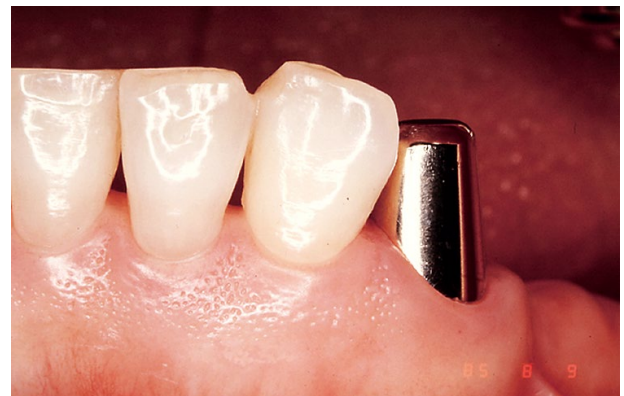
図2 ネガティブヴィンケルのない単一斜面の軸面のコーヌスクローネ内冠は清掃しやすく、歯周組織も綺麗

それらの問題を防止するためには、内冠のマージンにネガティブヴィンケルを作らないようにすることが重要である。内冠の問題を解決するのは、究極的に支台歯形成への配慮であると言えよう。支台歯形成の問題であるにもかかわらず、内冠の角度や内冠のネガティブヴィンケルの問題を歯科技工士に押しつける傾向があることには疑問を感じる (図1, 2)。

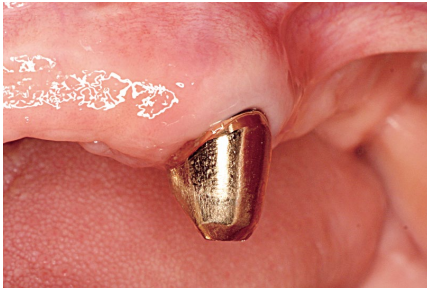
図3 歯頸部にネガティブヴィンケルが  
できやすい

内冠にはプラークがつかないものだ。ところが、内冠のマージン部位にネガティブヴィンケルがあると、そこにはプラークが付着する。しかもその部位のプラークがなかなか除去できない。その結果として、支台歯の歯周炎や二次カリエスを招くことになる (図3~7)。

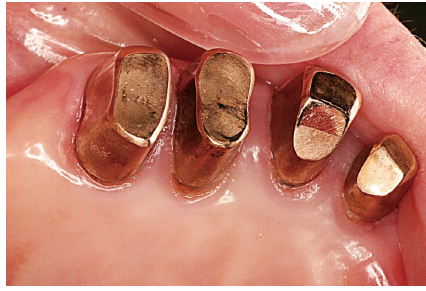
図4 ネガティブヴィンケルのあると  
ころにはプラークが付着して、清掃  
しにくい

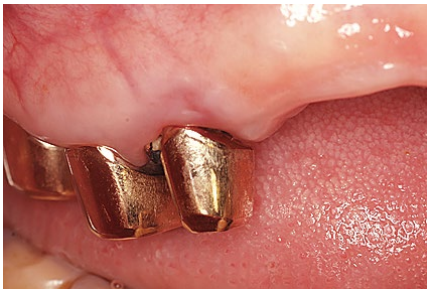
図5 ネガティブヴィンケルの下にプ  
ラークが残りやすく、二次カリエ  
スになりやすい

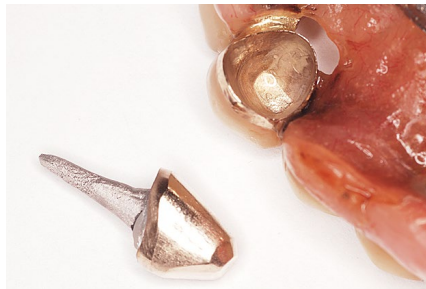
図6 カリエスのために内冠の脱離が  
起こりやすい

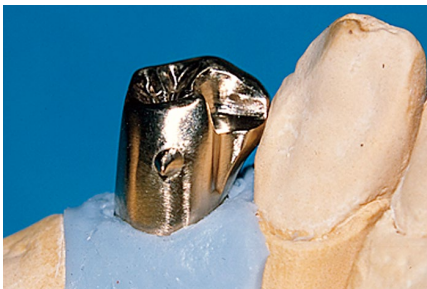
図8 パーシャルデンチャーでも、レ  
スト座やガイドプレーン、マイナー  
コネクターの立ち上がりなどのマウ  
スプレパレーションが必要

ブリッジでもパーシャルデンチャーでも、事前の準備として支台歯形成が必須である。パーシャルデンチャーでは、レスト座の形成、ガイドプレーン、マイナーコネクターの設置のための形成などが必要である(図8, 9)。

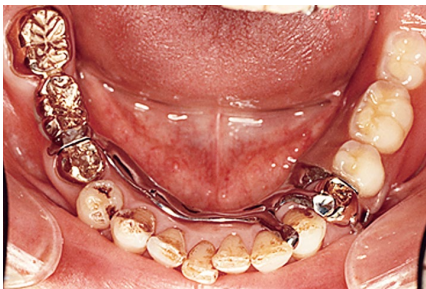
図9 レスト座、ガイドプレーンなど  
が設定されれば、安定した補綴がで  
きる

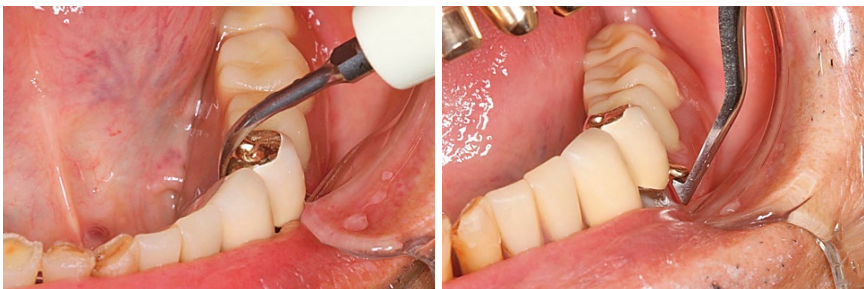
図1, 2 外れない場合、超音波スケーラーで外冠に振動を与え、リムーバーにて撤去

最も初期のトラブルは、装着直後の数日から1週間くらいで徐々に維持力が大きくなる傾向である（咬合力が強い場合、支台歯数が多い場合）（図1, 2）。装着時には、患者に維持力が強くなること、維持力が強い状態から弱くしていく調整が必要であることを事前に説明しておく必要がある。

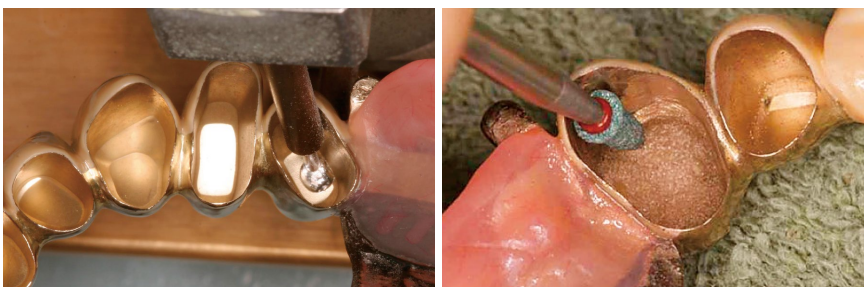
図3 自動鑲着機で、外冠内面に白金箔（50 $\mu$ m）1～2枚を貼って維持力を調節する。弱すぎた場合には、箔を外せば元の維持力が再現できる

図4 箔が貼れない時は外冠内面を削ることもあるが、再度維持力を戻すことができない
