インプラント治療 難症例攻略テクニック

著者
水口 稔之
Toshiyuki Mizuguchi

スリットリフトテクニック

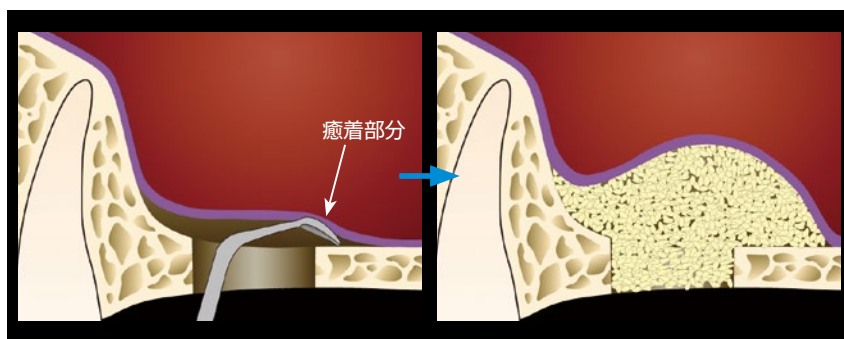
図26：上顎洞粘膜と上顎洞底骨に癒着があり、上顎洞粘膜の挙上量が多い場合でも、上顎洞粘膜を器具で直接剥離できればテンションがかからず安全性は向上する。

もし、上顎洞粘膜と上顎洞底骨の癒着があっても、挙上量が少ないVBWが6mm以上の場合にはテンションがあまり加わらないため、上顎洞粘膜の損傷の危険性は低いと考えられる。しかし、VBWが3mm以下だと上顎洞粘膜の挙上量が多いので、癒着のある場合は大きなテンションが加わってしまう。しかし、そのような状況でも上顎洞粘膜を器具で直接剥離できればテンションが加わらず安全性は向上する(図26)。本法は特に上顎洞粘膜の挙上量が多いVBWが3mm以下の症例では有効であると考えられる。

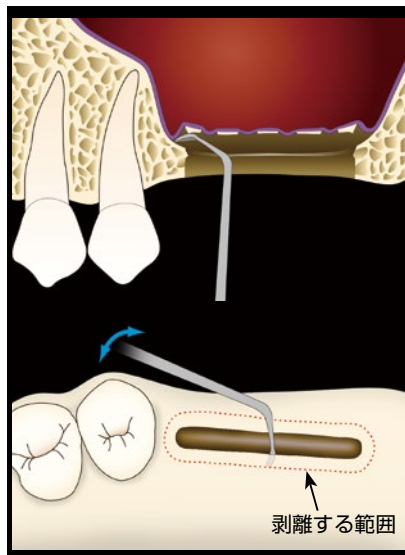
図29：スリットリフトテクニック・ステップ③
手用器具にてスリットを完成させ、さらにスリットの縁から2～3mm程度の範囲を剥離する。

ステップ③：手用器具にてソケットを繋げ、スリットを完成させる。さらにスリットの縁から2～3mm程度の剥離を行う（図29）。

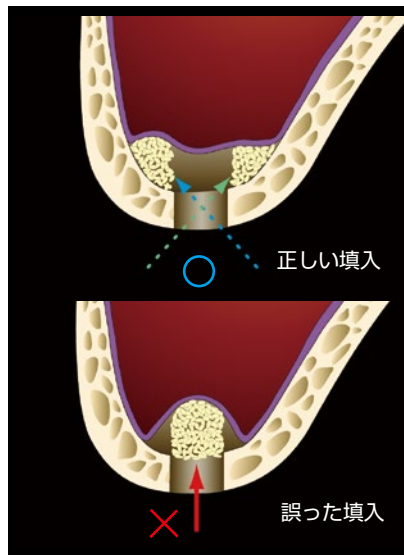
図30：スリットリフトテクニック・ステップ④
骨補填材の填入。骨補填材は垂直に入れるのではなく、なるべく骨に添って水平に填入するようにする。

ステップ④：骨補填材を手用器具にて填入する（著者は最初ポーニルにて磨り潰した β -TCPを少量填入し、その後に非吸収性のHAと β -TCPを等量に混合したものを填入している）。その際に骨補填材は垂直に入れるのではなく、なるべく骨に添って水平に填入するようにする（図30）。

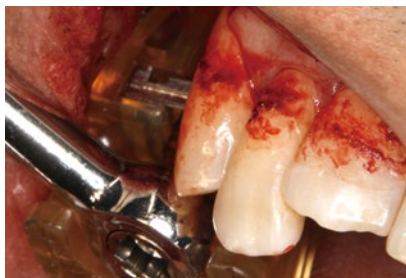
図01-04：オステオプッシャーによるクレストアルアプローチ (Stage1 参照) を行い上顎洞底を挙上した。

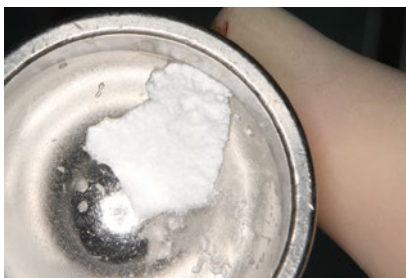
図01-06：術部に β -TCP を磨り潰して填入した。その後さらに β -TCP と HA の混合物を填入した。

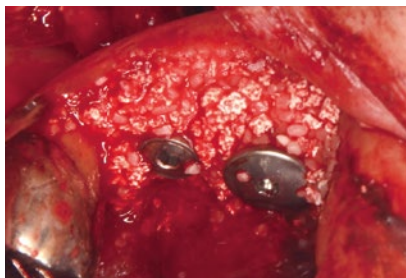
図01-09： β -TCP と HA を1：1で混合した骨補填材を填入した。

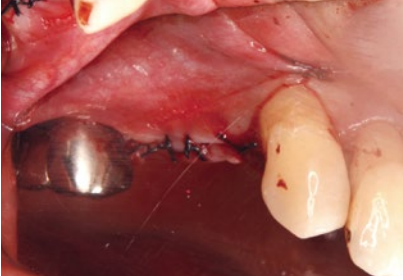
図01-10：減張切開を行い縫合した。メンブレンは使用していない。

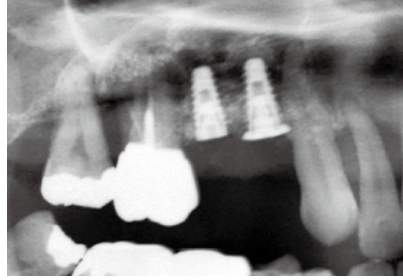
図01-11：術直後のパノラマX線像。4|部のドーム状の上顎洞底挙上も認められる。

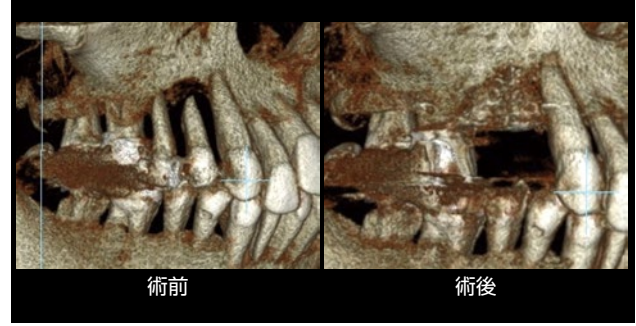
図01-13：術前CTと術後CTの3D像。骨欠損部の垂直的骨造成が認められる。

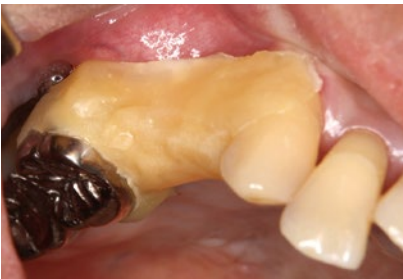
図01-14：術直後にデュラシールにて簡易シーネを製作し外圧を遮断する。

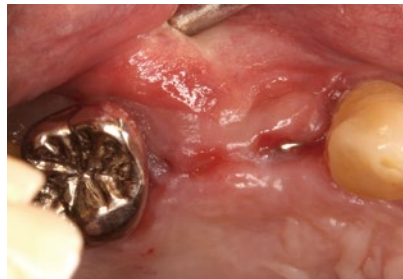
図01-15：術後3ヶ月、二次手術時の口腔内所見。わずかな裂開が認められた。

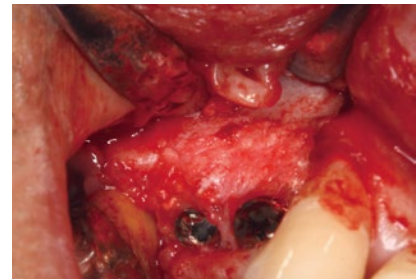
図01-16：剥離すると十分な骨造成が認められた。

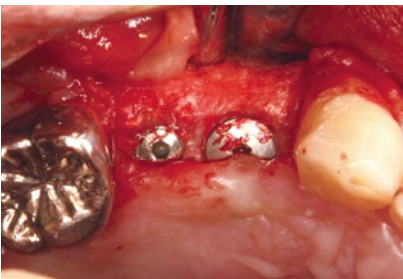
図01-17：水平的にも十分な骨造成が認められた。

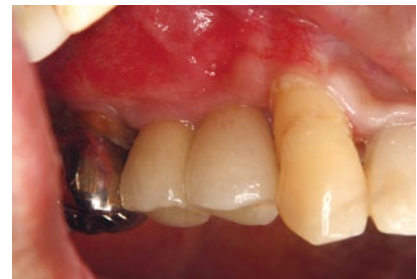
図01-19：上部構造装着後の口腔内所見。周囲歯頸部よりも術部のほうが歯頸ラインが上がっていることが認められる。
