Naito's

Clinical Prosthodontics

Facing up to the overload problems

オーバーロードと向き合う

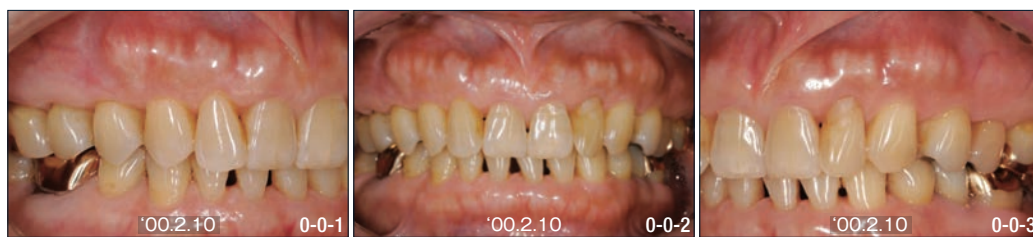
最初のケースは、治療開始時 65 歳の女性。骨格的には II 級 2 類傾向。下顎右側小白歯の欠損により、上下の正中に少しズレがあり、右側は犬歯の II 級、左側はやや犬歯の III 級だが、かなり確実な犬歯誘導である。修復の本数は少なく、咬合状態は良好。

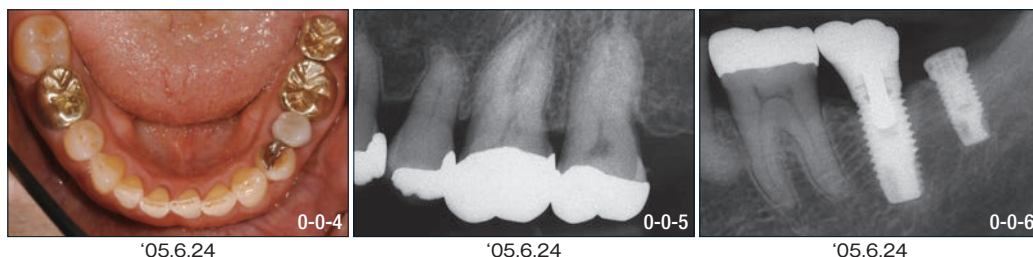
2000 年 10 月、欠損した下顎左側にスリーピングを含めて 2 本のインプラントを埋入（小宮山彌太郎先生による）。インプラントの長軸は理想的な角度である (p.235)。翌年 5 月にアバットメントをセットしメタルクラウンを装着した。

0-0-5, 6 の上下顎の左側第一大臼歯は装着後 10 年 2 ヶ月、上下顎左側第二大臼歯は 4 年 1 ヶ月になる。初めの段階では「下顎の 2 本は白い修復を……」という希望もあった。最後臼歯のインプラントであり、あと 2 年観察を続けることになった。

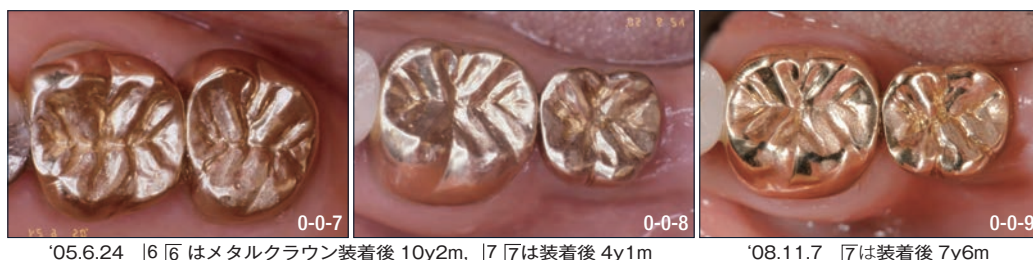
日常臨床では最後臼歯に対するオーバーロードの観察が優先される。特にこの上顎左側の第二大臼歯はインプラントが対合歯となっている。次に観察されるのは下顎のオープンコンタクトではないだろうか。

'05.6.24 16 16 はメタルクラウン装着後 10y2m, 17 17 は装着後 4y1m

'08.11.7 17 は装着後 7y6m

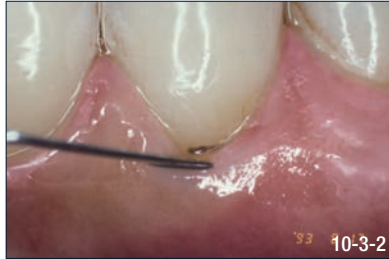
10-3-1 の第一小白歯を観察すると、頬側の中央に長いヘアラインクラックが見え、その下端は着色している。直下の歯肉を広げると三日月形の齧蝕が発見された (10-3-2)。これは Cariology の分野であろうか。清掃不良による齧蝕なのだろうか。

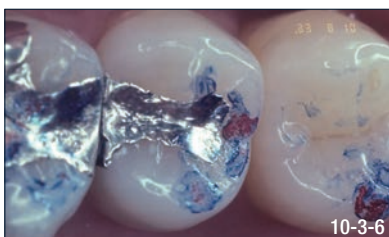
鑑別診断

10-3-3, 4 のような楔状欠損にはよく遭遇する。ペーストを使った歯ブラシの横磨きがよく指摘される。しかし、摩耗するほどの横磨きならば、10-3-5 のような染め出しにはならない。咬合面を調べると側方での強い干渉が発見される (10-3-6)。この楔状欠損はブラシによるものではない。安易な充填は避けたい。

強い力によって歯が被圧変位を示し、応力が CEJ に集中してエナメル質が微小破断した結果の Abfraction だと診断される。強い歯ブラシ圧との鑑別診断は、10-3-7 のエナメル質辺縁に見られる赤矢印のギザギザである。黄矢印には縦方向のクラックもはっきりと見える。この力の問題は歯科衛生士と知識を共有するべきである。また、10-3-5 の右側にある第一小白歯の充填の辺縁に見える染色されたラインは、単なる重合収縮ではない。

このように、エナメル質と歯根表面の連続性が絶たれたとき、それは齶蝕によるものかもしれないし、オーバーブラッシングかもしれないが、一度、眼を咬合面に向けたらどうだろう。まず疑うべきは力による歯の変形、すなわち被圧変位である。

充填の前にLEDの照明や、咬合紙による誘導の診査を行うべきである。ときにこのAbfractionの部分にプラークが溜まり、齶蝕になっていることもあるが、第一義的な原因を把握しないアプローチは無意味になるだろう。

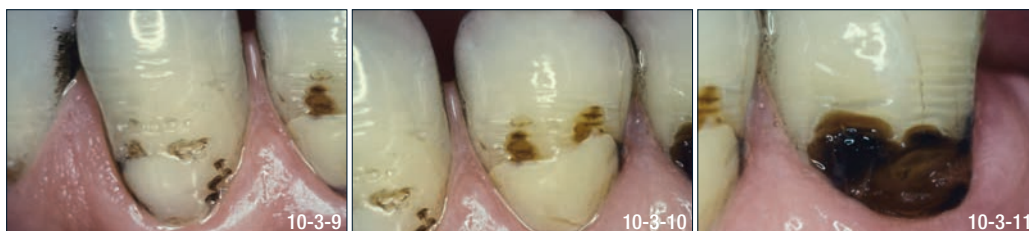
10-3-8の3歯に典型的なオーバーロードの症状が出現している。どの歯にも条痕（これが金属板を屈曲させたときのStriationと同じなのかは不明）が明瞭に見える。エナメル質の表面剥離（Enamel detachment）が散見され、Striationと重複したり、プラークの溜まり場となったりしている。クラックも存在する。

力が加えられたときの被圧変位量は、歯と充填物では異なるため、充填の周囲は接着が浮き上がり、齶蝕が見られる。第二小臼歯は充填が脱離し（10-3-11）、齶蝕が拡大している。歯質の表面が剥離するほどの強大なねじれ、ゆがみの力に接着は抵抗できない。

このようにAbfractionが顕著なとき、充填をすることは問題をより複雑にしてしまう。天然歯質の咬合調整をしてもなお脱落の危険性があることを、事前に十分説明することが大切。
