CBCCT が エンドを**変**える

Cone Beam
Computed
Tomography

小林千尋 著
戸田賀世

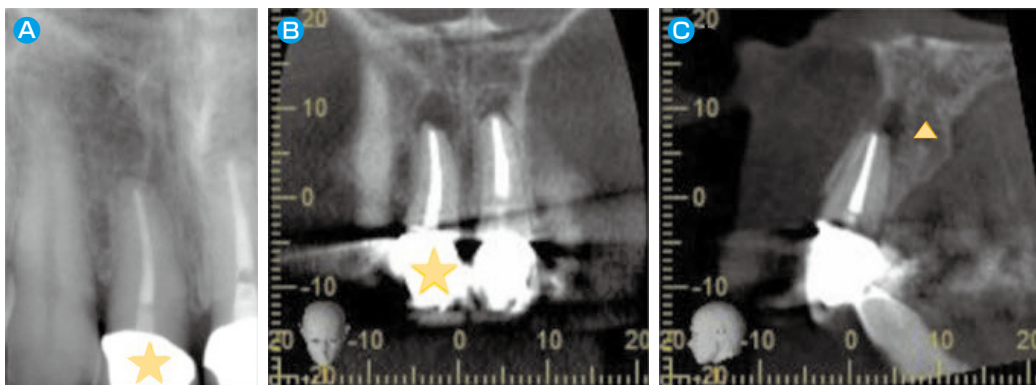
図5 デンタルエックス線写真では見つからない根尖病変がCBCT画像では見つかる（i-View）

A デンタルエックス線写真：この写真から根尖病変があるとは思えない。

B CBCT 前頭断面像。

C CBCT 矢状断面像：CBCTでは、はっきりと根尖病変が確認できる。

デンタルエックス線写真で根尖病変が写らなかったのは、口蓋側の厚い骨（C▲）が重なったためであろう。

臨床的には、唇側の皮質骨が薄いため根尖病変が確認しやすいといわれている上顎前歯部においても、デンタルエックス線写真では根尖病変の見落としが生じやすい。上顎前歯部において、口蓋側の骨が厚い場合に根尖病変が見にくくなると思われる（図5C, 6B-C）。上顎大臼歯部は、デンタルエックス線写真で最も根尖病変の見落としが多いといわれている部位である（図7）¹⁹⁾。

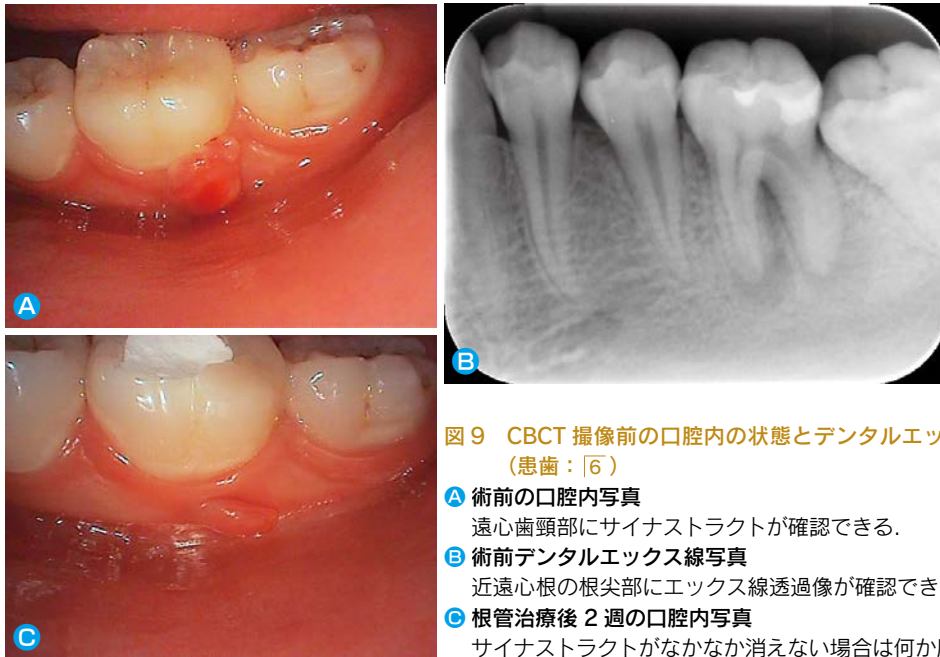
図9 CBCT 撮像前の口腔内の状態とデンタルエックス線写真
(患歯：[6])

- Ⓐ 術前の口腔内写真
遠心歯頸部にサイナストラクトが確認できる。
- Ⓑ 術前デンタルエックス線写真
近遠心根の根尖部にエックス線透過像が確認できる。
- Ⓒ 根管治療後 2 週の口腔内写真
サイナストラクトがなかなか消えない場合は何か原因がある。
