歯科臨床 **まずはここから!**

# う蝕処置

# 1. 診査・診断

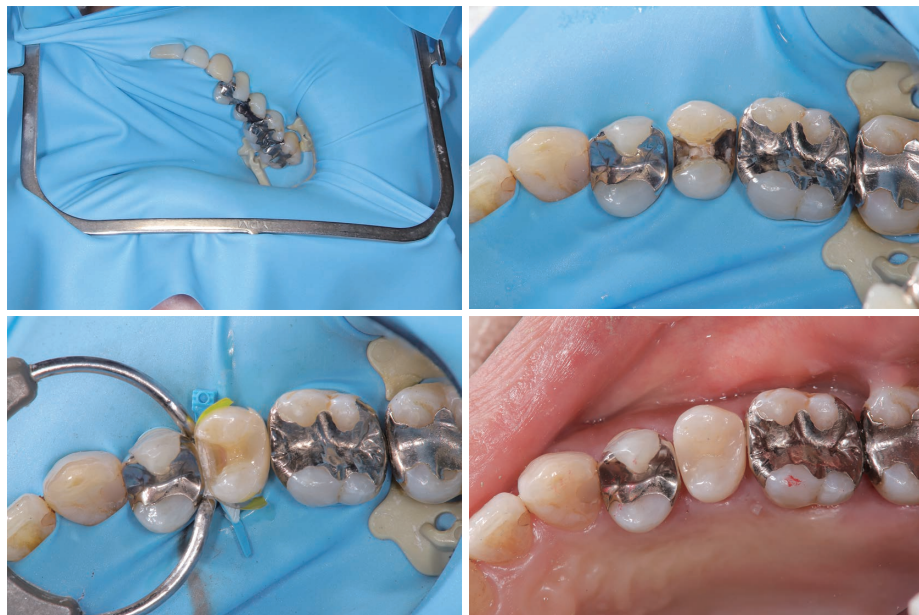
**図 6 臼歯部症例におけるラバーダム防湿法**

[5] のインレー下のう蝕除去後にコンポジットレジン充填を行った。金属を除去する前にシートを装着することで、金属が口腔内に拡散することを防止できる。通常臼歯部の処置を行う際は、同側の中切歯から第二大臼歯までシートをかけると良い

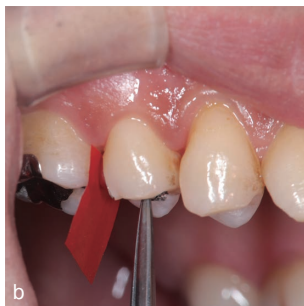
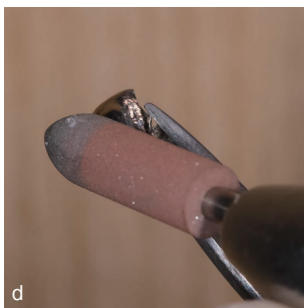
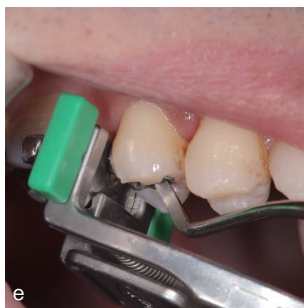
## 図 15 コンタクト調整

a, b: インレー体を窩洞に陥入する際は、コンタクト調整から行っていく（通常、コンタクトは若干きつめに製作されてくることが多い）。まず、コンタクトゲージ（50 $\mu$ m）にて、抵抗がありつつ歯間部に挿入できるかを確認する。その際は浮き上がりを防止するため、インレー体を押さえながら行う。ゲージが入らなければ、咬合紙を5mm角ほどに切り、隣接面間に挿入し接触点を印記する

c, d: 印記された部位を調整していく。ここで削りすぎると接触点が緩くなってしまうため、慎重に行う。コンタクトゲージが適切に挿入できるまで、この操作を繰り返し行う。わずかな調整にはシリコンポイントを使用すると良い  
e: 適切なコンタクト圧になるまで調整を行った

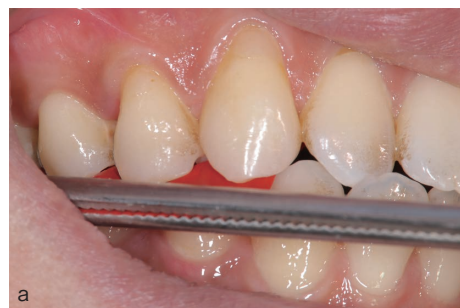
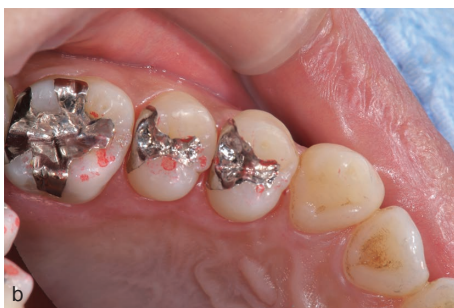
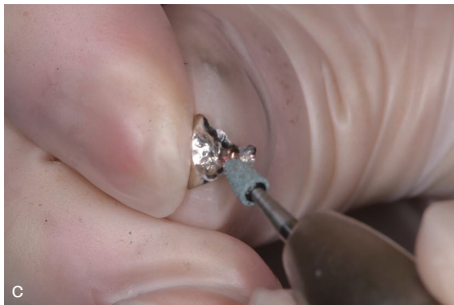
## 図 16 咬合調整

コンタクト圧が適正になって初めて咬合調整を行う。咬合紙に印記される部位を調整していく。8 $\mu$ mのオクルーザルフィルムにより術前に記録した咬合と同じ状態になるまで調整を行い、その後にシリコンポイントにて研磨を行う

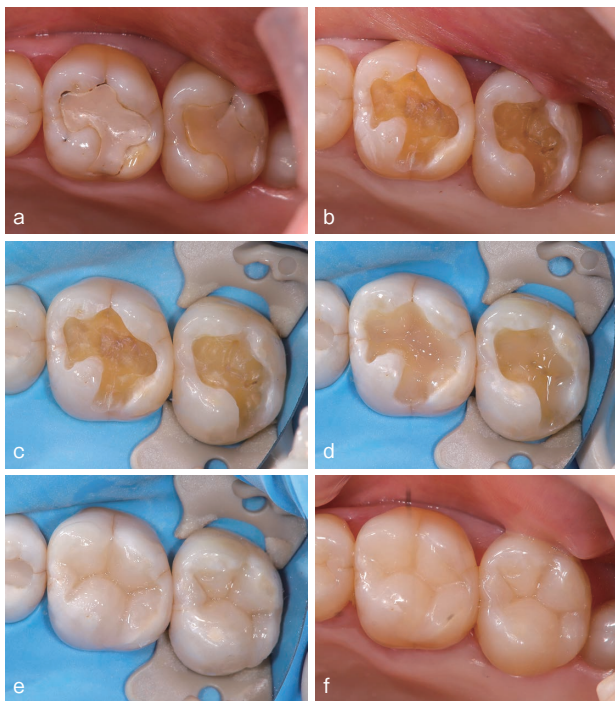
**図15 I 級高洞の症例**

a: [6.7] にコンポジットレジン間接法が施されているが、歯質と接着しておらず、辺縁性う蝕を認める

b: 修復物と感染歯質を除去した

c: ラバーダム防湿を行い、充填処置の準備を行った

d: エッチングとボンディング処置後、フロアブルレジンにて裏層した

e: ペーストタイプのコンポジットレジンで、1 咬頭ずつ充填し、咬合調整、研磨を行って処置を終了した

f: 充填から 6 カ月後、良好に経過している
