長期経過を実現する

オールセラミック レストレーション

日高豊彦 編

セラミックスの修理

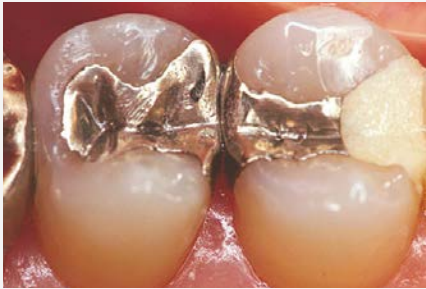
上顎右側第一，第二小白歯，術前の口腔内写真。インレーにより修復され，一部歯牙が破折しセメント充填されている。メタルインレーは両歯とも適合が悪く，内部に齶蝕を認め，セラミックインレーにより再修復を行うこととした。

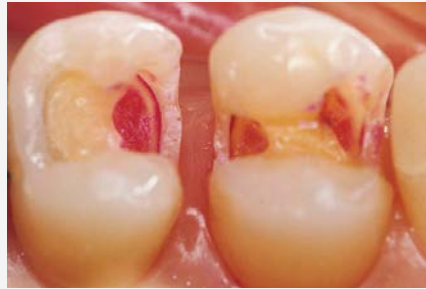
修復物を除去し，齶蝕検知液で染め出しを行った。このように濃染されている部位は完全に除去する必要がある。まず，スチールラウンドバーで齶蝕の周囲から除去していく。

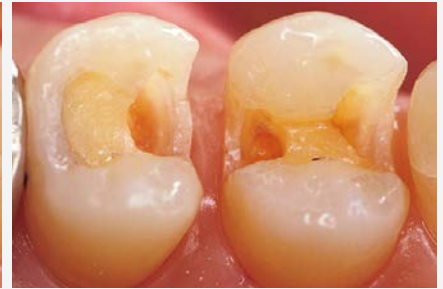
齶蝕除去後，齶蝕検知液で染め出しを繰り返す，歯髓近接部位はハンドのラウンドエキスカなどを使用し，軟化象牙質を丁寧に除去する。その際，健全エナメル質は可能な限り保存する。

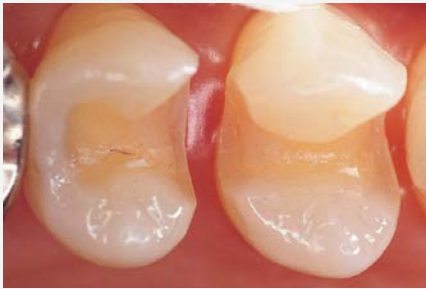
セラミックインレーセット直前。マイクロスコップ下で窩洞面に残る仮封材を完全に除去する。また窩洞内の微細な凹凸，がたつきなどをチェックして修正を行う。

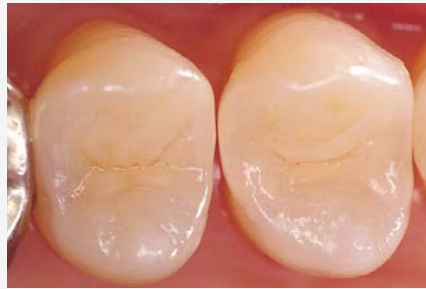
セラミックインレーの試適。マイクロスコップ下で試適，調整を行うことでインレー体が窩洞に吸い込まれるようにフィットさせることができる。隣接面のコンタクトは少し空いているが，仮封材による一時的な歯牙移動のため，このままセットを行う。

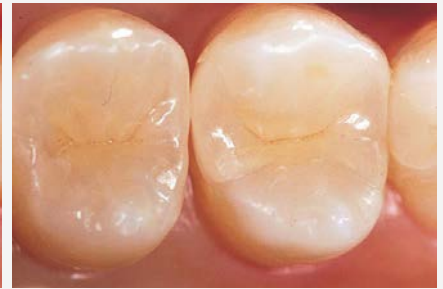
セラミックインレーセット後，自然な色調と形態が再現され，コンタクトも回復している。

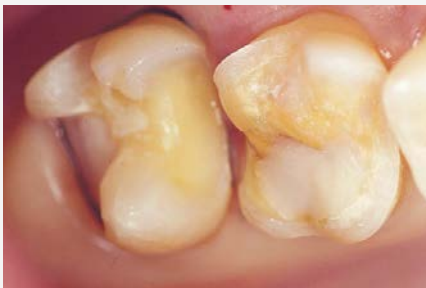
上顎右側第一，第二大臼歯セラミックアンレーのセット前。アンレーであっても健全エナメル質は可及的な保存を行う。

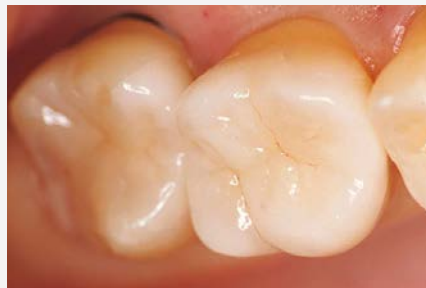
セラミックアンレー試適時。マイクロスコップ下で精度の高いシーティングを行った。アンレーでは内側に加え外側部のマージンの適合がより重要となる。

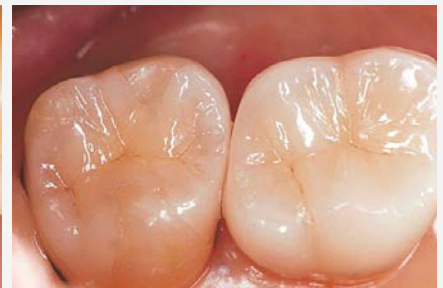
セラミックアンレーセット時。外側性マージン部に残留するレジンセメントを移行的に調整することにより，自然な形態と色調が再現される。

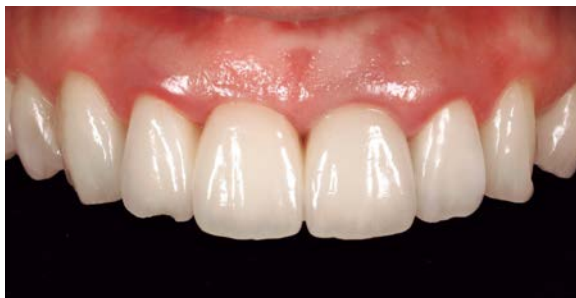
図1 2] 修復より7年後に転倒によりチップ。酸化アルミニウムフレームにポーセレンを焼き付けた修復物

破折やチッピングに関しては、破折強度が 1000 MPa 以上のジルコニアモノリシックの修復物では皆無であろうし、接着強度が高く破折強度が 400 MPa 前後の二ケイ酸リチウムも発生率はかなり低いと思われる。ポーセレンの破折強度は 100 MPa 程度のため、ジルコニアなどの高強度酸化セラミックにポーセレンを焼成した物は PFM クラウンと同程度チッピングが発生すると思われる。チッピングをしてしまった場合、機能的、審美的に許容範囲であれば、形態修正と研磨にて対応できるであろうし(図 1, 2)、コンポジットレジンによる修理も行える(図 3, 4)。破折の場合、破折片があれば修復物内面および支台歯に再度接着処理を行い再装着することもできる(図 5~7)。いずれの場合もチッピングや破折の原因を考察し、咬合調整やパラファンクションへの対応を行うことが重要である。オールセラ

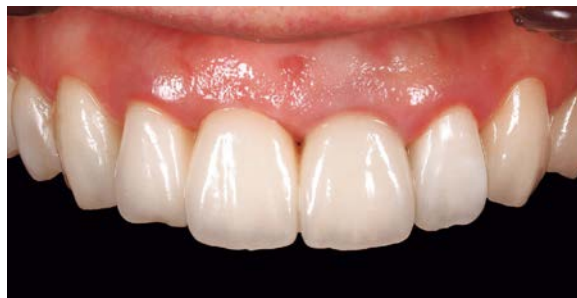
図2 2] は形態修正と研磨で対応。3] はベニアを再製

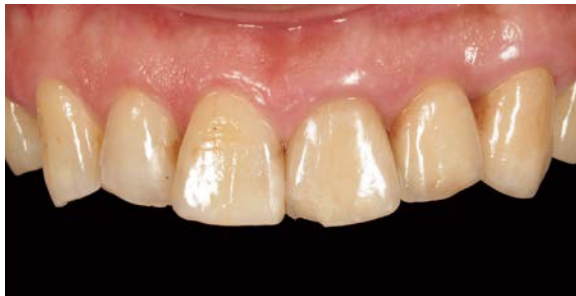
図3 1] 修復より6年後にフォークをぶつけチップ。酸化ジルコニウムフレームにポーセレンを焼き付けた修復物

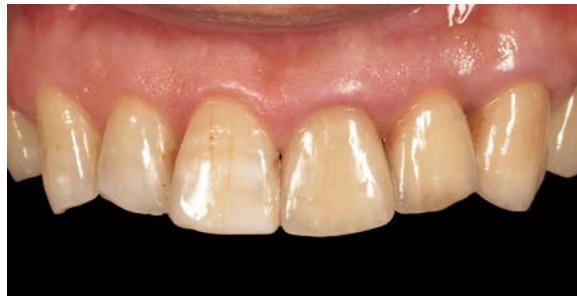
図4 ダイヤモンドバーにより一層削り、アルミナサンドブラストの後シラン処理を行いコンポジットレジンにて修復

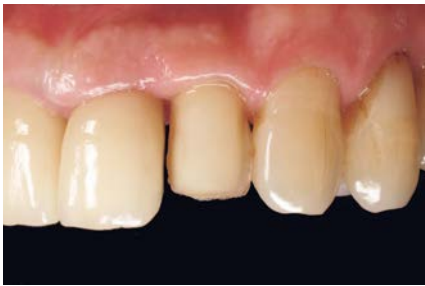
図5 ② 修復より5年後に破折し脱離。接着操作の不備が原因と考えた

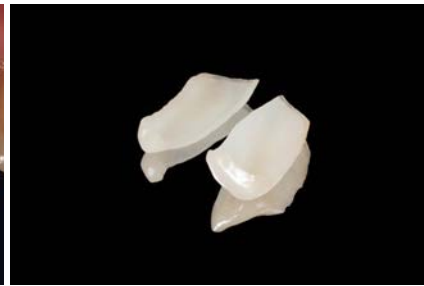
図6 持参した破折片

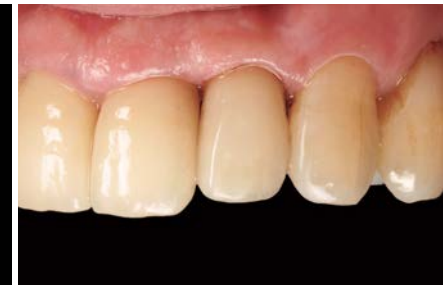
図7 破折片，歯質共に接着処理を行い再度装着した

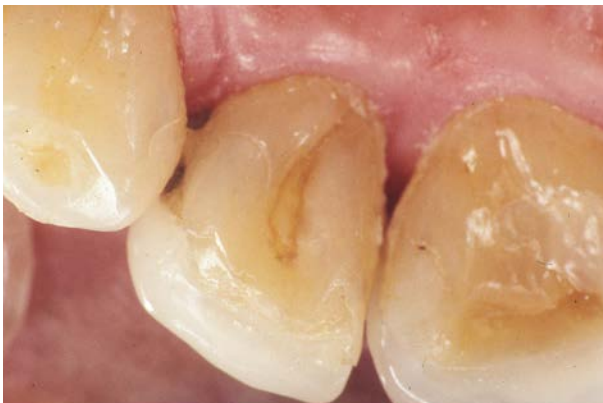
図8 PLVを装着した② 遠心隣接面部に齲蝕が発生している（2002年）

また，二次齲蝕に対しても金属に比較し，各種セラミックスには永続性の高いプライマーが存在し，再度の接着が容易である（図8～11）。

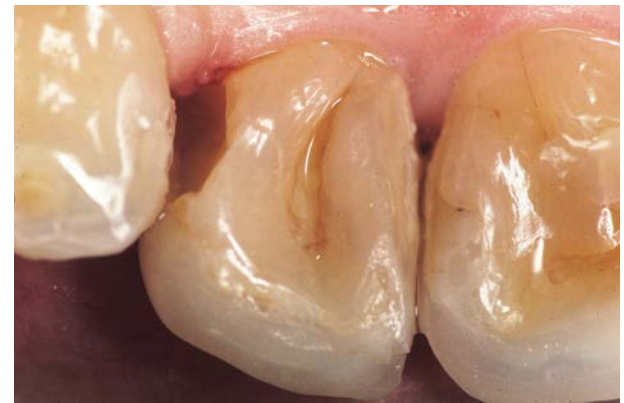
図9 コンポジットレジンのための窩洞形成

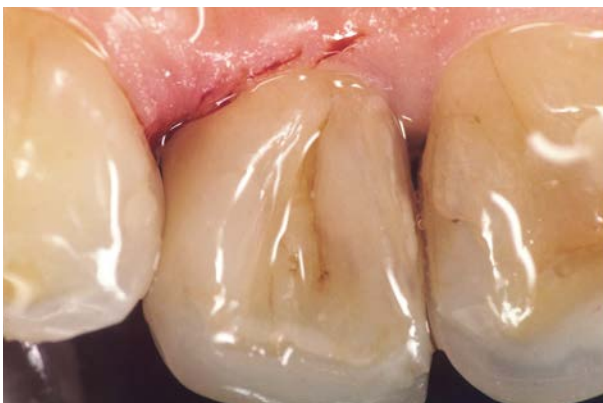
図10 コンポジットレジン充填後

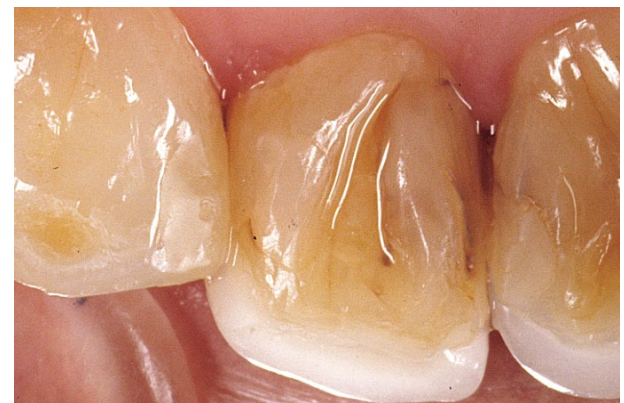
図11 5年経過時（2007年）
