# 日本人に適した 審美修復治療の理論と実際

貞光謙一郎 著

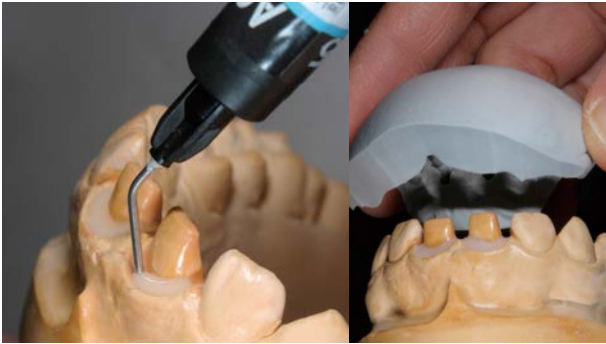
歯肉を圧迫する歯頸部のレジンにはフロアブルコンポジットレジジンで S-PRG フィラーを含有し弾性をもった BeautiCoat (松風) を用い、歯肉に良好な圧を加えることを考えた。

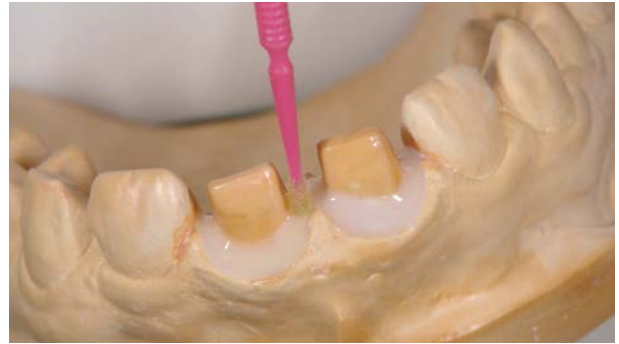
次に BeautiCoat と流し込みレジンの密接な接着を考慮、ボンディング材を塗布する

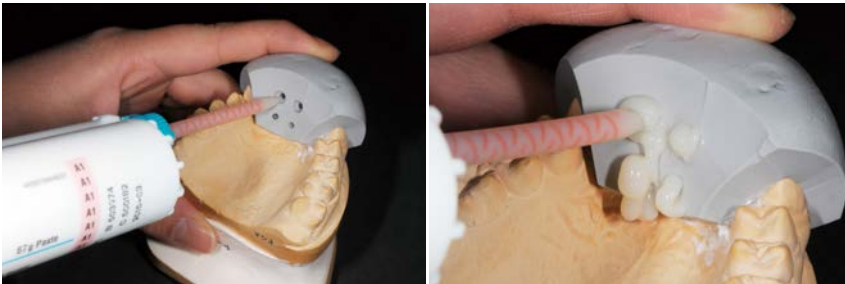
化学重合型のコンポジットレジンのテンポラリー材料を注入孔より注入する。通路よりスムーズに流出するように注意しながら慎重に作業する。

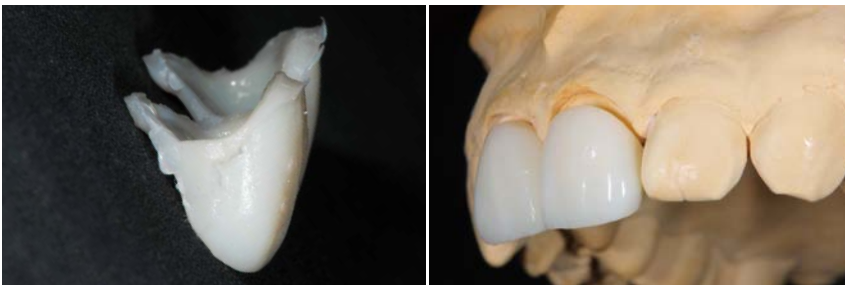
歯頸部のフロアブルコンポジットレジジンとナノフィラーのテンポラリー材料の界面はスムーズであり視覚的には確認できない。また模型上では予定した唇側の張り出しが確認ができる。

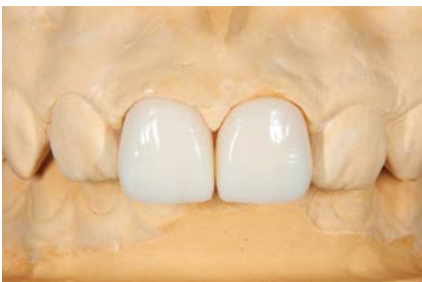
診断用ワックスアップの形態を模写したプロビジョナルレストレーションが完成した。

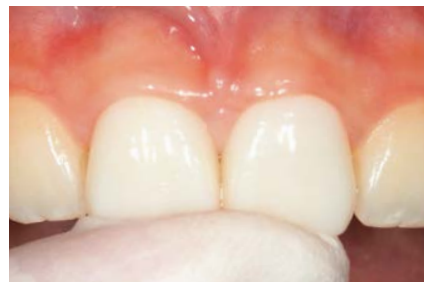
プロビジョナルレストレーションの試適を行う。歯肉を圧迫し貧血帯の出現が見られたが数分で回復することが確認できたため、生体に為害性がないと考えた。

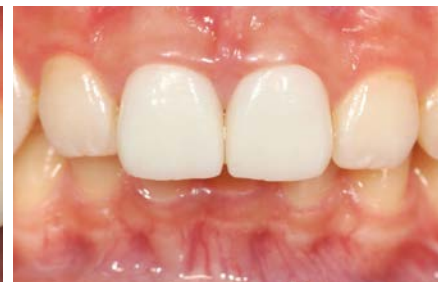
完成したプロビジョナルレストレーションを仮着した。歯科汎用アクリル系レジジンではないので長期に渡る経過観察に適していると考えている。

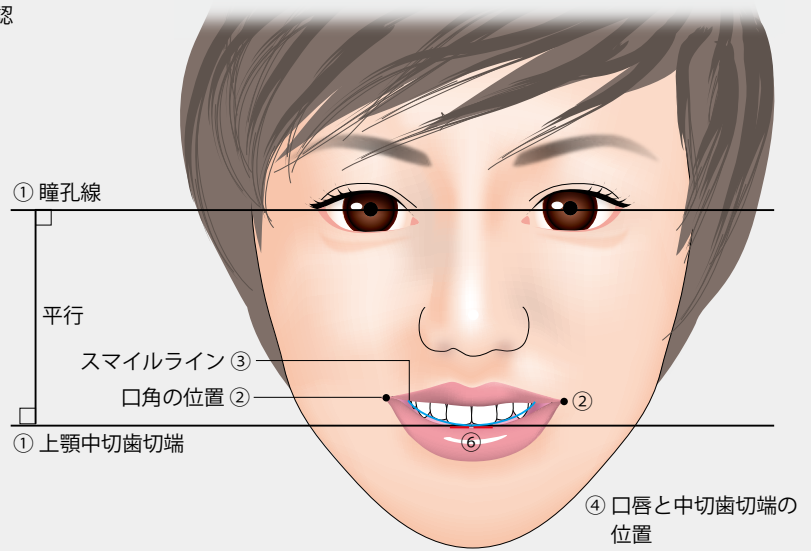
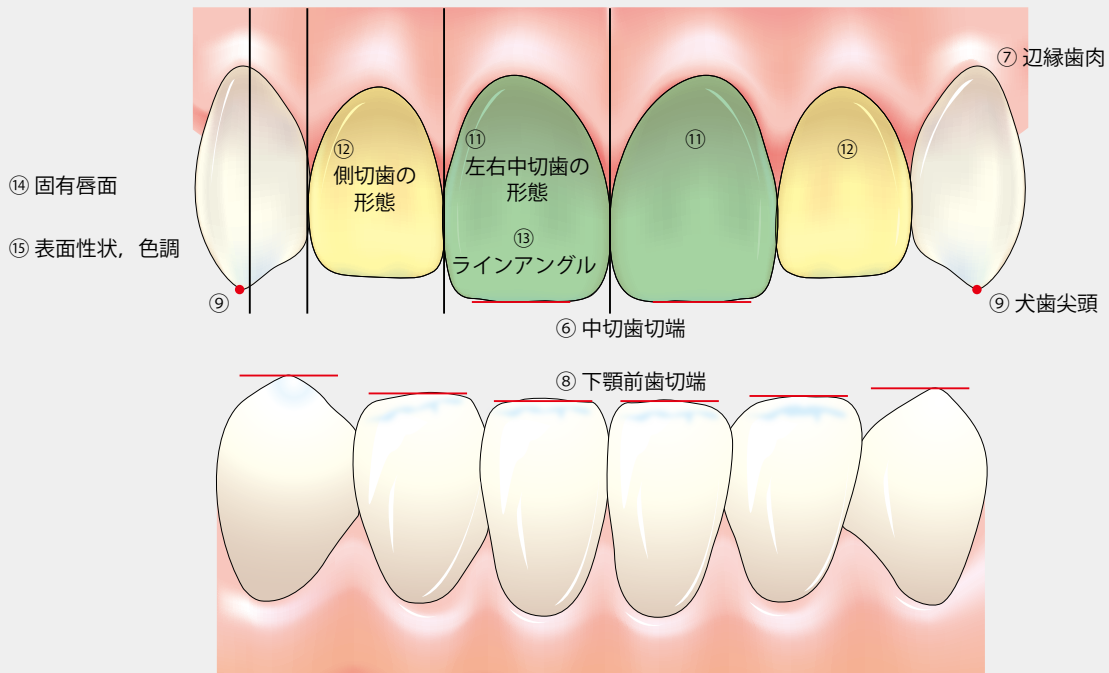
図2 資料分析の項目.

- ① 瞳孔線と上顎中切歯切端の位置・方向の確認
- ② 口角の位置の確認
- ③ スマイルラインと中切歯切端の位置確認
- ④ 口唇と中切歯切端の位置関係
- ⑤ 側貌から見た中切歯切端の位置
- ⑥ 中切歯切端の位置の決定
- ⑦ 辺縁歯肉の位置・形態確認
- ⑧ 下顎前歯切端の位置の確認
- ⑨ 犬歯尖頭の位置の決定
- ⑩ 白銀比・黄金比率の確認
- ⑪ 左右の中切歯の形態決定（比率）
- ⑫ 側切歯の切端・形態の決定
- ⑬ ラインアングルの確認
- ⑭ 固有唇面の確認
- ⑮ 表面性状・色調の確認

⑩	白銀比	0.707	1	1.414
	or			
	黄金比	0.618		1.618

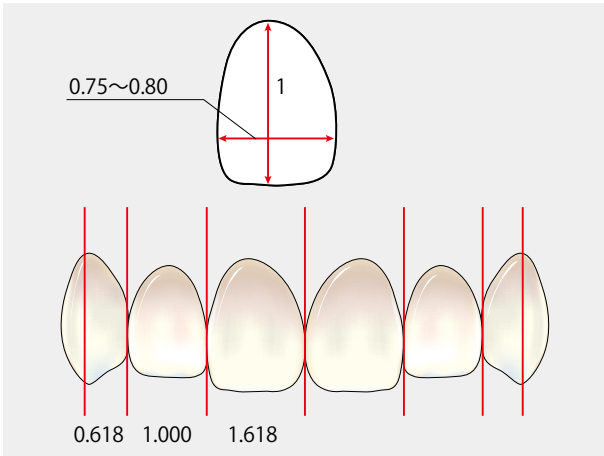
図8 黄金比による歯の比率.

あらためて「視覚的歯冠幅径の比率」(図7)を見てみると、意外なことに気付く。これまで、前歯の配列は「黄金比」(golden ratio)の【1:1.618】が審美的であるとされていた(図8)。

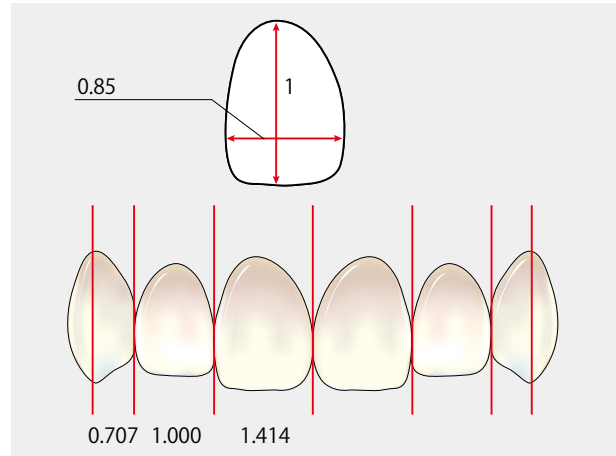
図9 白銀比 (1:1.414).

しかし我々の計測では、側切歯と中切歯の幅径比率が【1:1.4】となる。実はこの値は、「白銀比」(silver ratio)の【1:1.414】と近似しているのである(図9)。

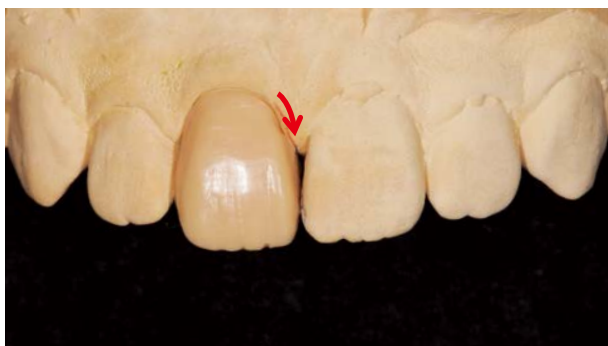
図 56 診断用ワックスアップ. 1] は天然歯であることから切削せずに 1] の補綴治療のみでブラックトライアングルを消失させたいと考えた.

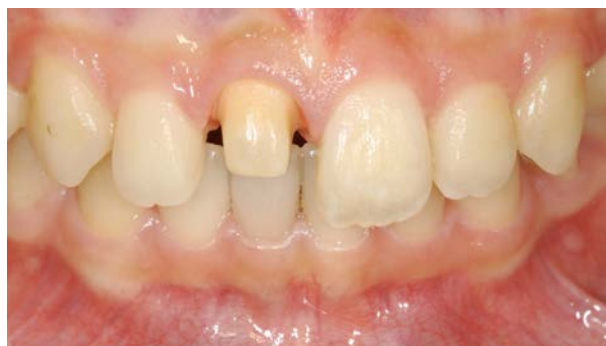
図 57 支台歯形成. 1] 近心を縁下まで形成し、立ち上がりの形態から移行的にブラックトライアングルを閉鎖させる.

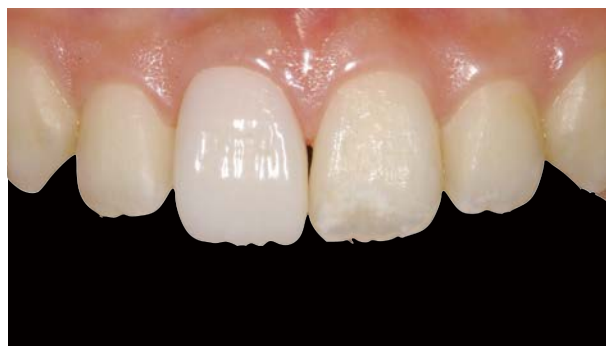
図 59 プロビジョナルレストレーション装着時. この時点ではわずかに空隙が認められる.

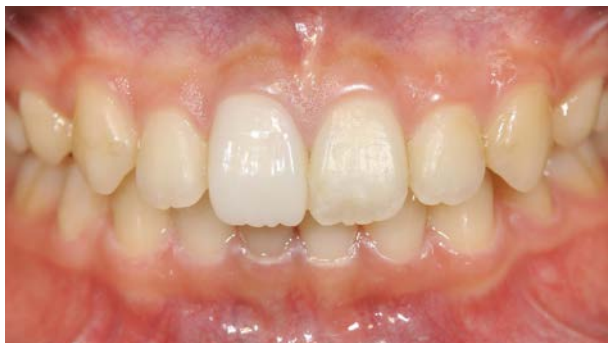
図 60 装着から 18 日後. 歯肉形態に変化が認められ、空隙が閉鎖した.

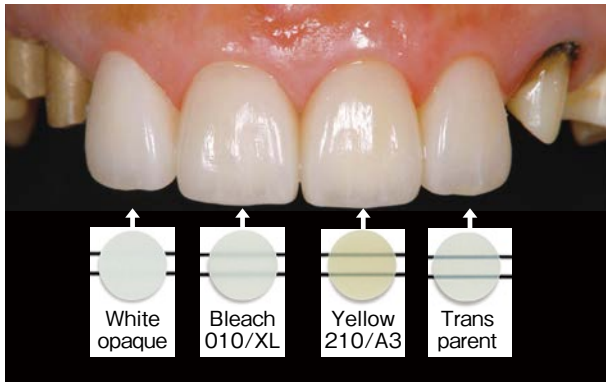
図 17-15 トライインペーストで色調の確認を行う。セメント色で変化していることがわかる。

次に完成したラミネートベニアをトライインペーストを用いて色調確認する。薄いシェルは接着剤の色調により色差が生じる。支台歯の色，マテリアルの色合い，厚み，また接着剤の色合いが最終修復物の色調を決める。接着剤の色調を考慮しながらこのケースにおいてはブリーチ，ホワイトとトランスペアレント（図 17-15）をうまく利用しながら接着した（図 17-16）。

- ・ 接着剤の色調により最終修復物の色調は大きく影響を受けることが示唆された（図 17-15）。

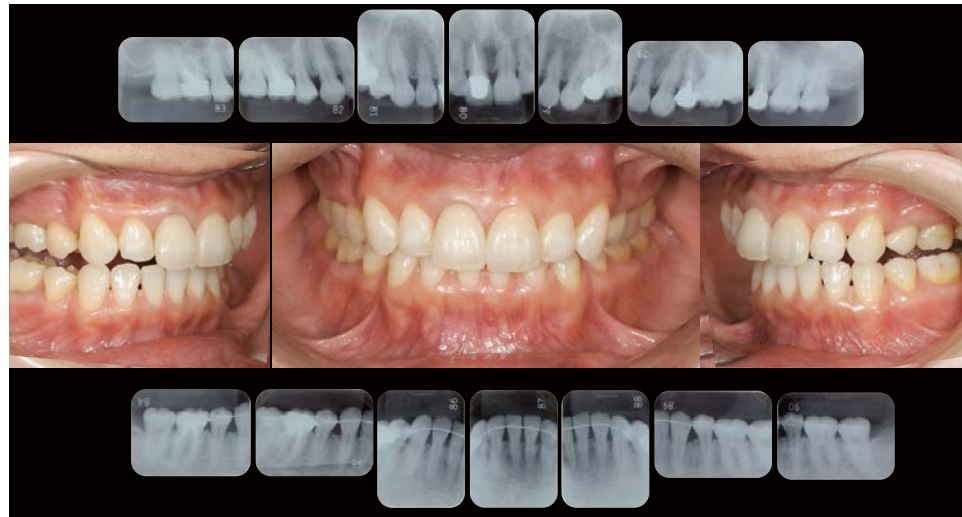
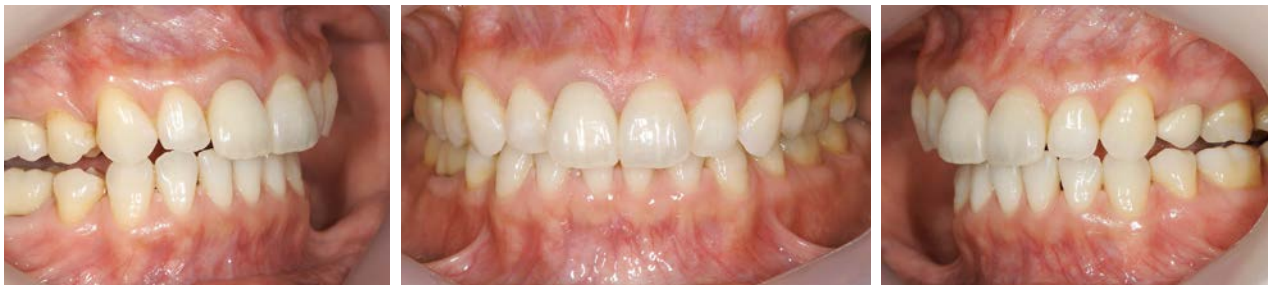
図 145-1~3 術後 5 年経過時. 良好な予後経過を示している.
