# ザ・シヤープニング

池田歯科クリニック・歯科衛生士  
佐藤昌美 著

# 第1部

## シャープニングについて

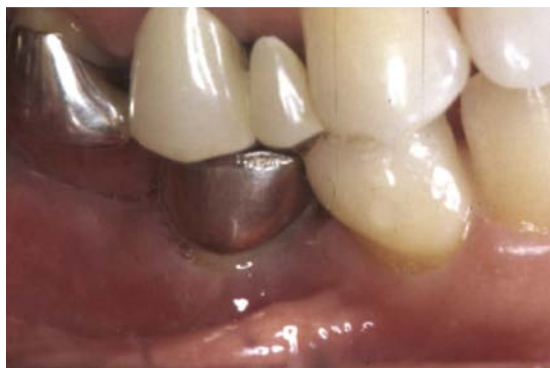
下顎右側 5 番の歯肉の変化

初診時の口腔内写真 (2003 年)  
付着歯肉の幅が狭く、歯肉腫脹が認められた。

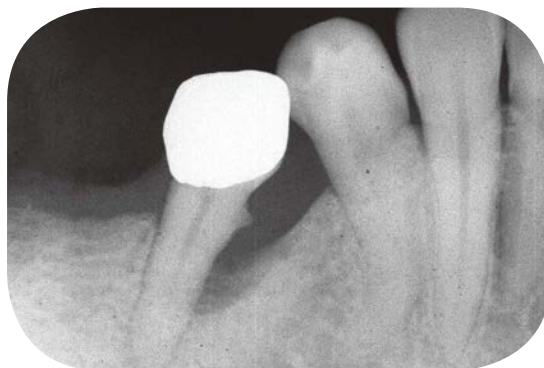
下顎右側 5 番の歯槽骨の変化

エックス線写真 (2003 年)  
近心に垂直性骨吸収が認められ、縁下歯石が沈着していた。

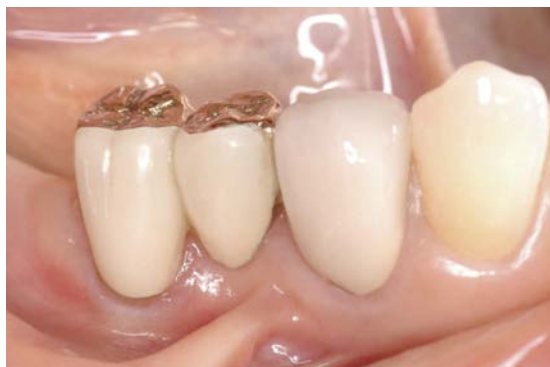
SPT 時の口腔内写真 (2010 年)  
矯正治療と補綴治療後、SPT を継続して治療効果を維持した。

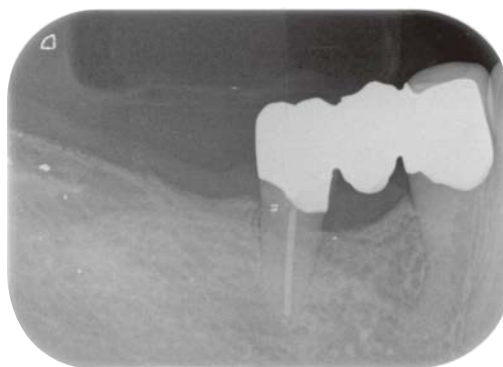
エックス線写真 (2010 年)  
歯槽骨の改善が認められた。
