Comprehensive Treatment Strategies Vol.2

土屋 賢司 著

時間軸から学ぶ 長期維持治療戦略の重要性

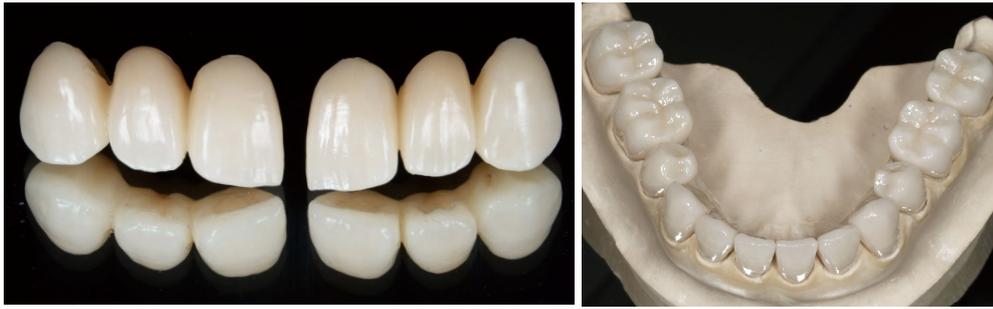
Fig. 127-1, 2 完成した最終補綴物. 上顎前歯部は3ユニットブリッジ, 下顎は3+3がベニア, その他は765|567はクラウン(上下顎第一小臼歯は以前の矯正治療で抜歯)

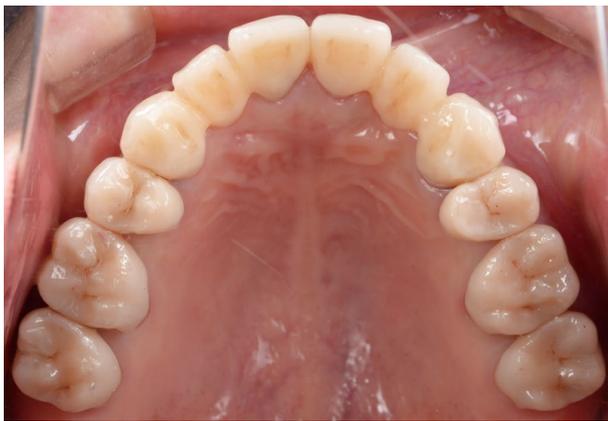
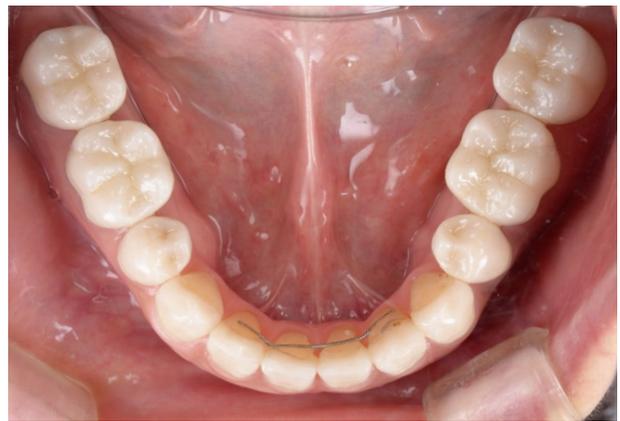
Fig. 128-2, 3 最終補綴物装着時の上下顎咬合面観
 臼歯部咬合面にこれだけの展開角を得るには, 適正なカップリングと適正なアンテリアガイダンスの付与が不可欠である

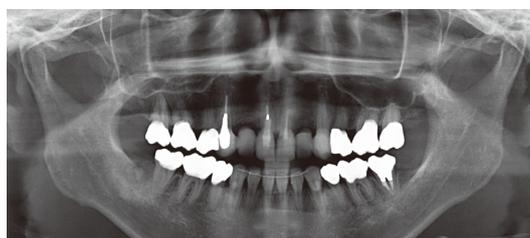
Fig. 128-4 最終補綴物装着時のパノラマX線写真

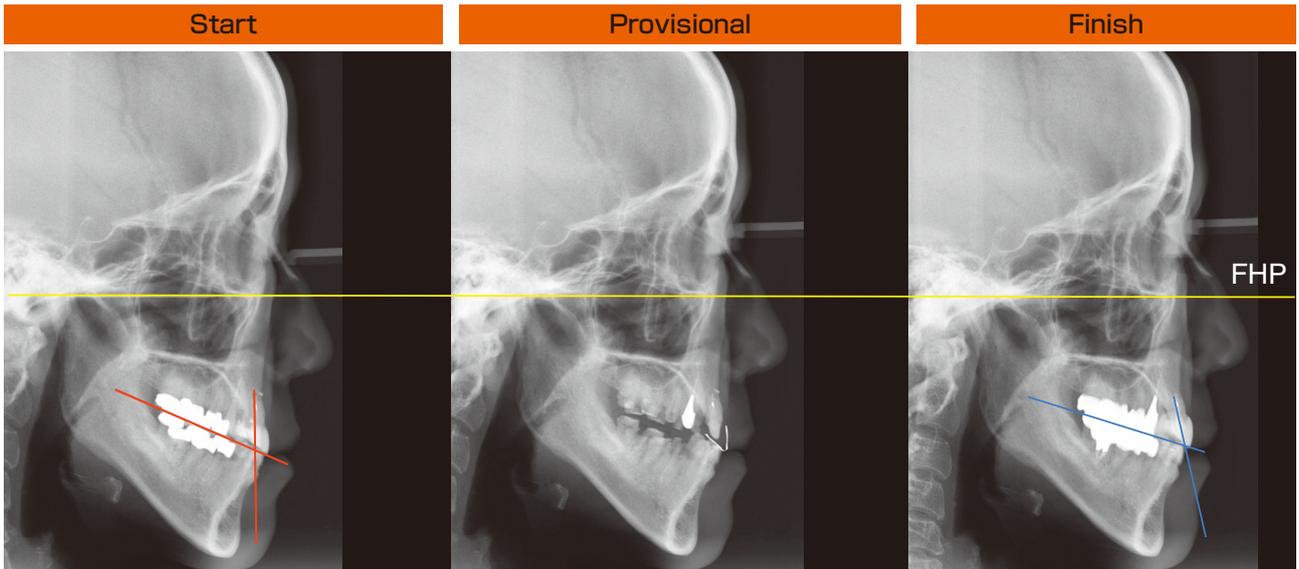
Fig. 129 セファロによる再評価. 咬合平面はまだ Steep ではあるものの、可及的に Flat になっている。また上顎の歯軸も歯根方向と一致している

術後のセファロによる再評価では、咬合平面はまだ Steep ではあるものの、可及的に Flat になっている。また上顎の歯軸も歯根方向と一致している (Fig. 129)。

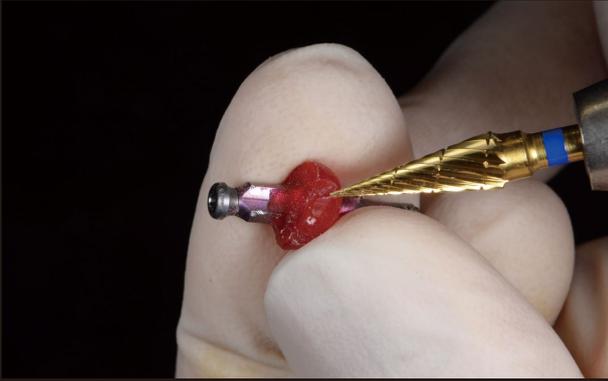
Fig. 27-5 回転防止のための刻みを入れる

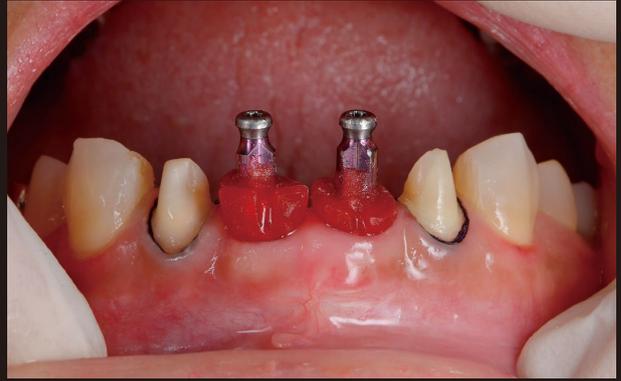
Fig. 27-6 口腔内に装着し、印象採得を行う

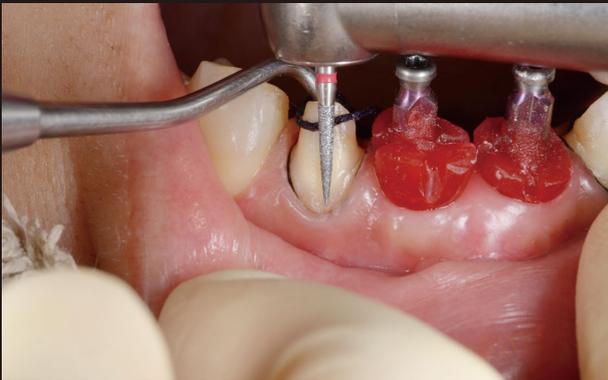
Fig. 27-7 クラウンを予定している隣在歯の最終支台歯形成を行う

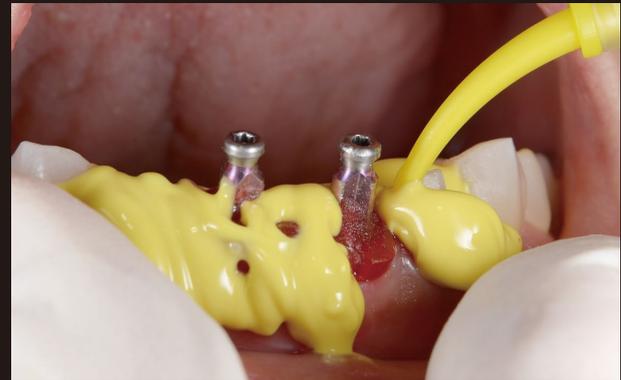
Fig. 27-8 4前歯同時に印象採得を行う

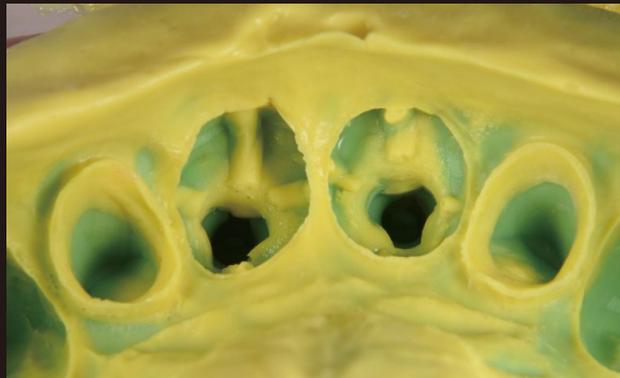
Fig. 27-9 採得された印象面

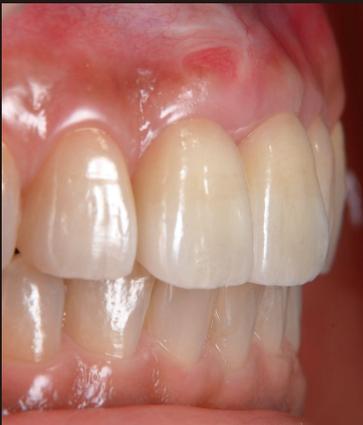
Fig. 29 1|1 骨欠損部の歯槽骨, 歯肉のボリュームを回復することができた

2|2 にクラウン， 1|1 にインプラント上部構造のクラウンを装着した (Fig. 28～30)。術前，術後のガムラインを比較してみたい (Fig. 31, 32)。両側の犬歯は天然歯であり，歯冠長延長術のみ行っているが，歯肉縁下にこれだけのエナメル質があったということである。このガムラインを術前に想定しておかなければ，ガミースマイルの改善もできないし，1|1 インプラントの適切な埋入深度は設定できないし，GBR の目標も設定できないのである。

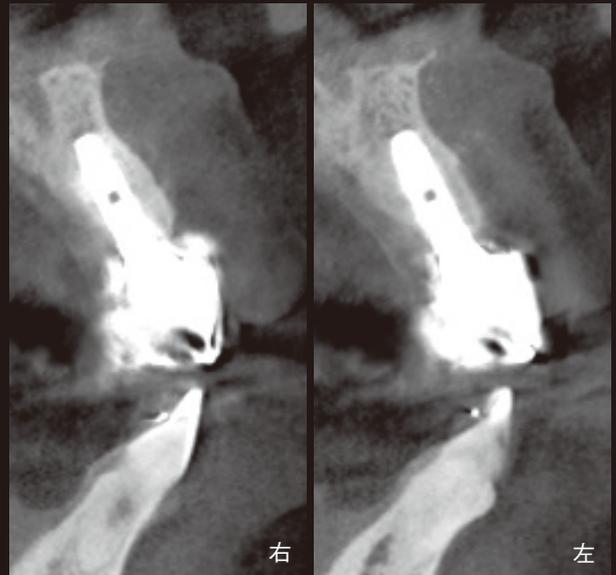
Fig. 30 術後の CT 像

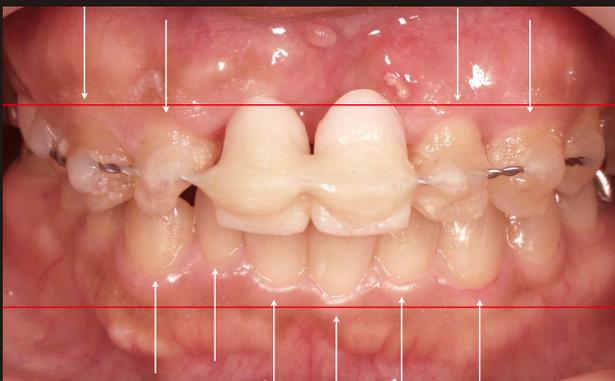
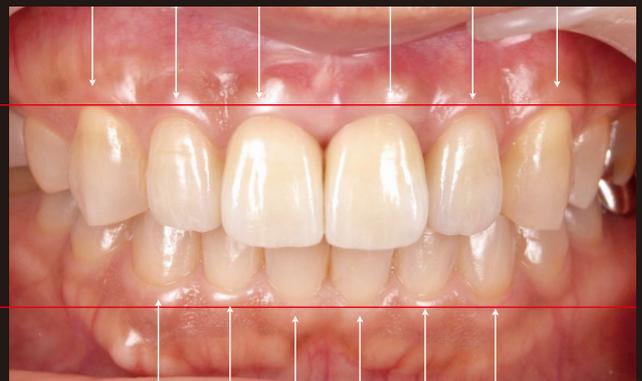
Fig. 31, 32 術前術後の比較. 天然歯の犬歯のガムラインの位置に注目されたい. これだけガムラインが変化しており, 歯肉縁下にこれだけのエナメル質があった. このガムラインを術前に予測することが本症例の鍵である
