# 義歯調整 Update

リリース，咬合調整，クランプの調整からリライン，  
不安定な顎位への対応

## II 義歯装着後の生体と義歯の変化

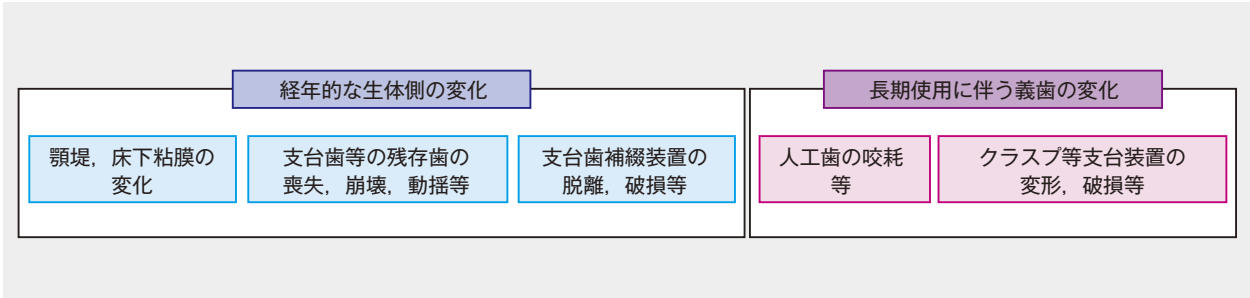
図3 義歯装着後の生体と義歯の変化(文献<sup>5)</sup>より)

義歯の調整は主に装着時と装着後の調整に分類されるが、本項ではまず装着後調整が必要となる原因を解説する(図3)。義歯を長期にわたり使用すると人工歯が咬耗し(図4)、咬合高径の低下、咬合の不調をきたす。その結果、咀嚼時の疼痛、咀嚼能率や維持・安定性の低下等が生じる。

一方、上述した義歯自体の変化と同時に生体側にも変化が生じる。生体側の変化としては顎堤や鉤歯等の残存歯の変化等がある(図3)。義歯を支持する顎堤は常に生理的な骨吸収を生じており、義歯の装着当初は維持・安定が良好であっても、経年的に義歯床粘膜面と義歯床下粘膜との適合性は低下し、義歯の維持・安定性も低下する。糖尿病等の全身性代謝疾患によっても、さらに骨吸収は助長される。

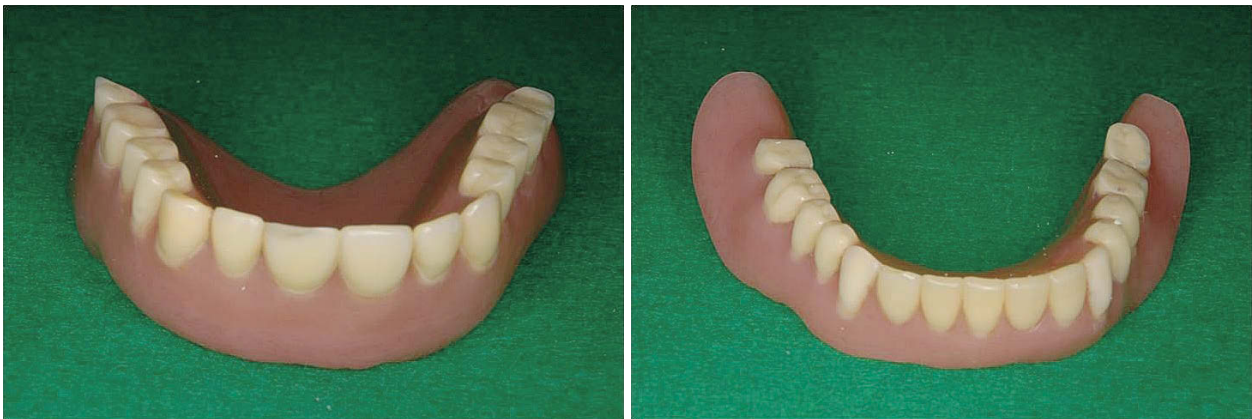
図4 咬耗によりアンチモンソンカーブとなった咬合彎曲

材質別では、陶歯や硬質レジン歯に比べレジン歯は咬耗しやすく、また非咀嚼側に比べ咀嚼側で咬耗しやすい。特に、白歯部人工歯の咬耗が顕著な症例では、下顎前歯部が上顎義歯を突き上げることにより、上顎前歯部におけるフラビーガムの形成を助長する。部分床義歯では正

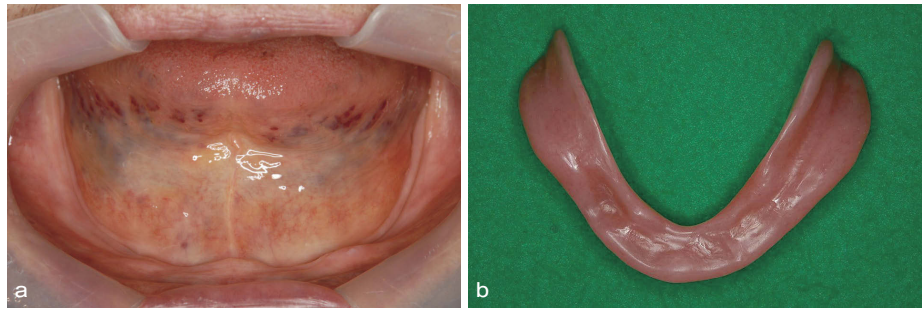
図 25 ダイナミック印象を応用した  
間接法によるリライン

a, b: 患者は 80 歳の女性。義歯の装着当初より下顎全部床義歯の咀嚼時疼痛を訴えている。下顎顎堤は高度に骨吸収しており、可動粘膜が顎堤の多くの部分を覆っている

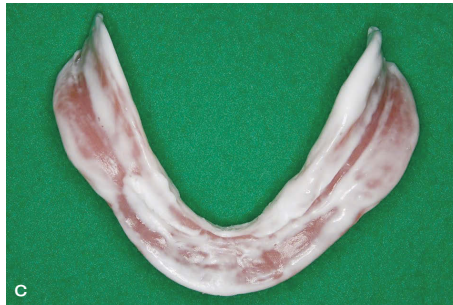
適合試験

c: まず、ホワイトシリコーンゴムの適合試験材（ジーシーフィットチェッカーⅡ）を用いて適合性の検査を行う。症例によってはリリース等を行う

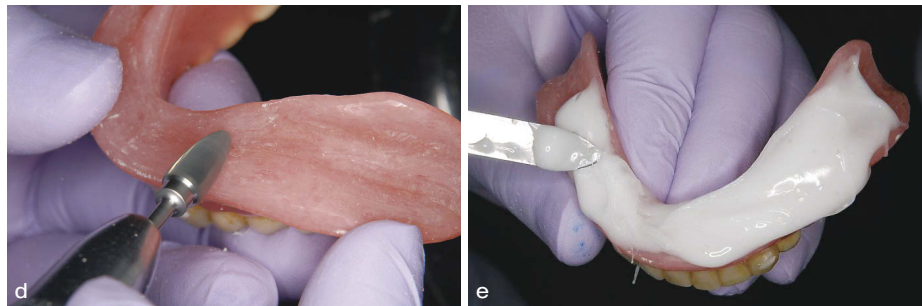
ティッシュコンディショナーによる粘膜調整、ダイナミック印象

d: 義歯床粘膜面をカーバイドバー等で一層削除する  
e, f: ティッシュコンディショナー（松風ティッシュコンディショナーⅡ）の粉と液を混和後、粘度がある程度増した時点で義歯床に盛り、口腔内に挿入する

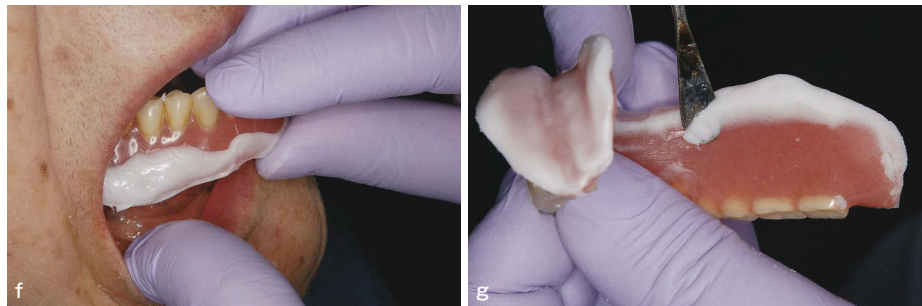
g: ゲル化後、熱したインスツルメント等で余剰部分を取り除く

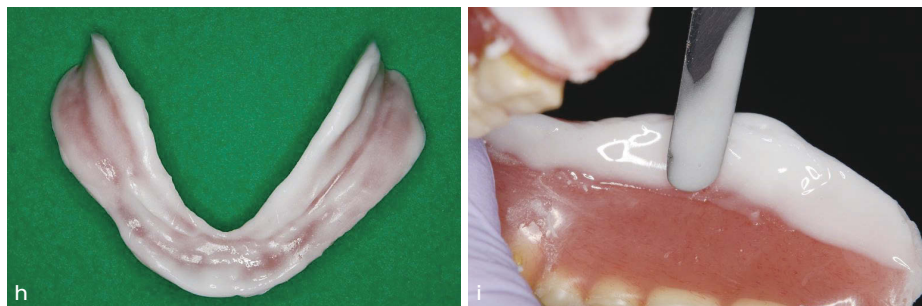
h, i: 不足部分があったり、患者が強く咬合し薄くなった場合は、さらにティッシュコンディショナーを追加して積層する。なお、ティッシュコンディショナーを使用する際には義歯の咬合高径が高くなり過ぎていないか、適切な安静空隙が確保されているかを確認しておくことも重要である（次頁に続く）

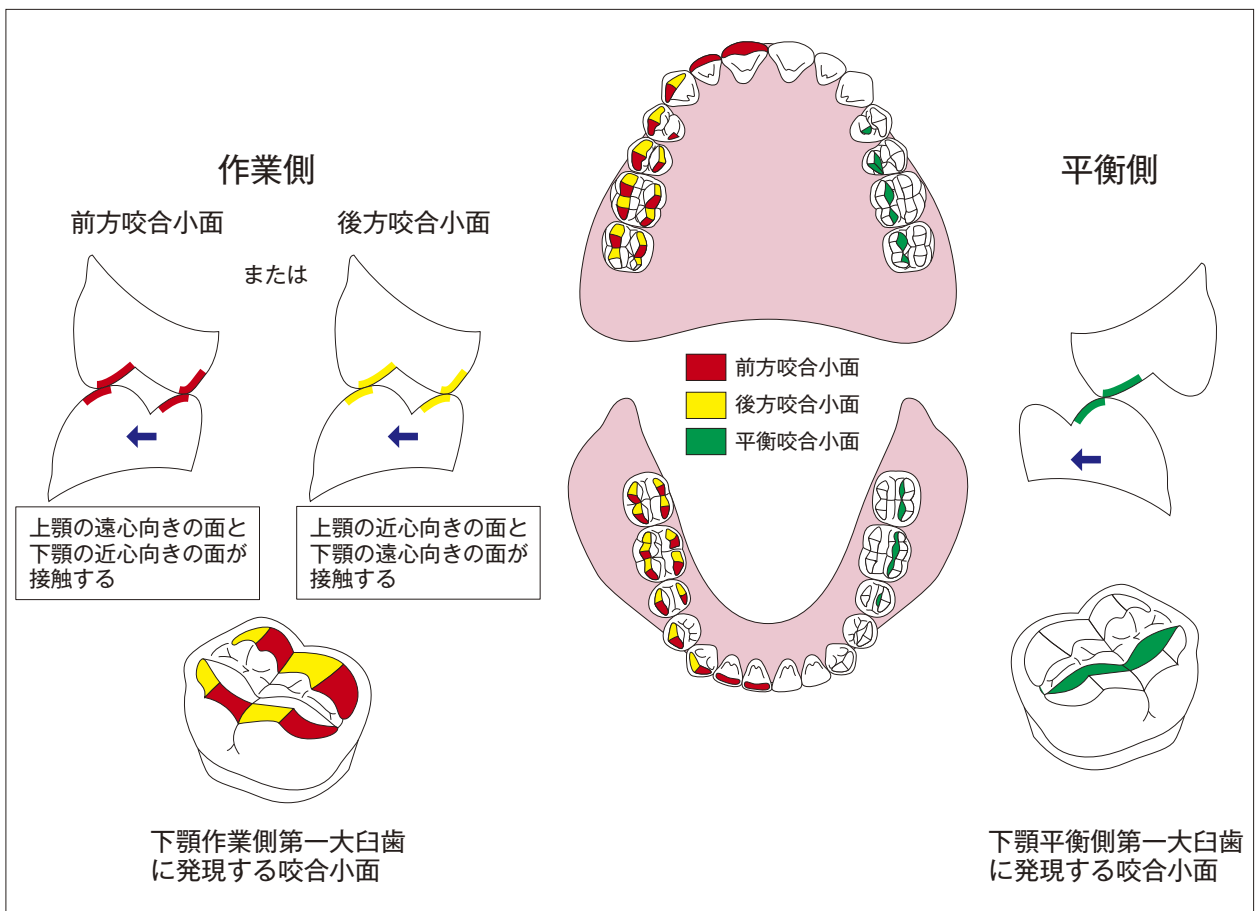
図32 右側方運動時の各咬合小面 (文献<sup>20)</sup>を改変)

咬合小面については全部床義歯の教科書で目にした方も多いと思うが、復習を兼ねて、咬合調整を実施する際の基本的事項として簡単に解説する。図32に右側方運動時の各咬合小面を示す。右側方運動の咬合診査時に接触する可能性がある面である。

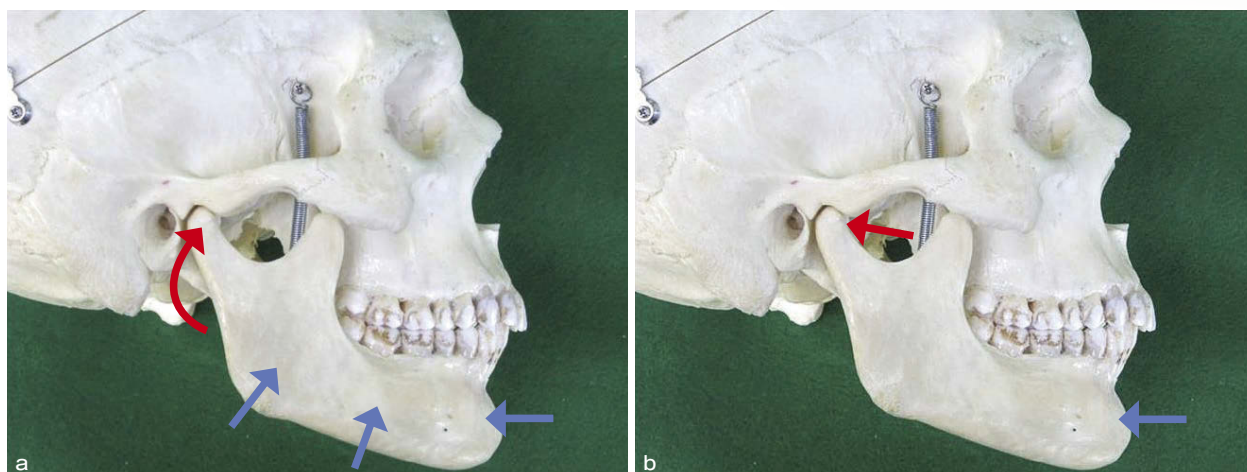
図 52 下顎の誘導方法  
b では下顎頭が後方へ誘導されてしまう。a のように下顎頭を前上方に誘導する

一方、患者が義歯の咬合位付近で滑走等の違和感を自覚している場合等は、後者の誘導方法（ドーソンテクニック）を利用した顎位の確認も有効であろう。この時、下顎頭を前上方へ誘導するように配慮する（図 52）。

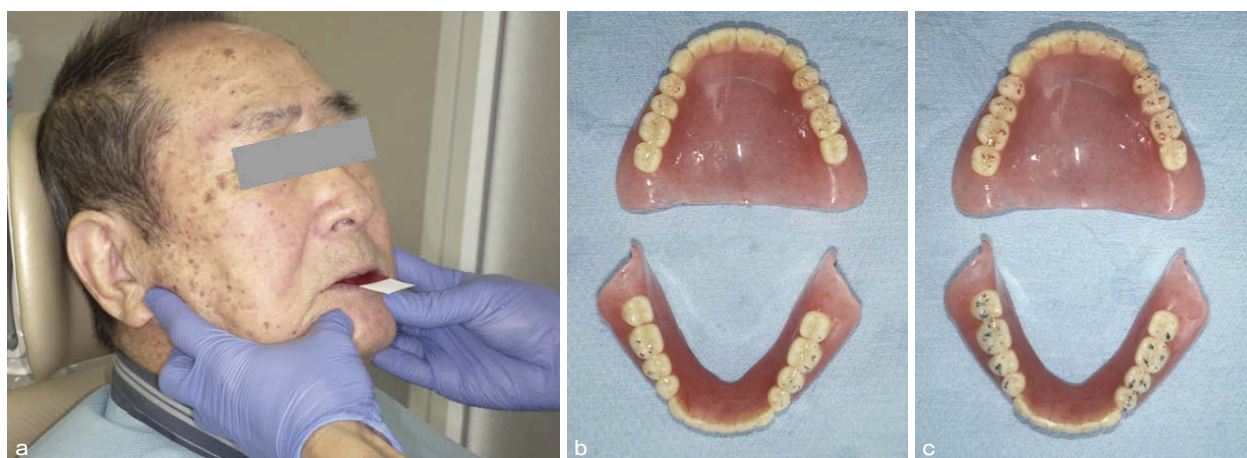
図 53 ドーソンテクニックを応用した下顎誘導法  
a：誘導の様子。b：誘導した顎位での最初の咬合状態。c：誘導した顎位に基づいた咬合調整後の咬合状態

図 53 の症例は、義歯の咬合位の不安定感を訴えた患者である。誘導した顎位では左側小臼歯部を中心に、部

分的な早期接触傾向が見られる（図 53-b）。誘導した顎位での咬合調整後には下顎位の不安定感は消失し、誘導をしなくても安定した咬合状態が得られるようになった（図 53-c）。

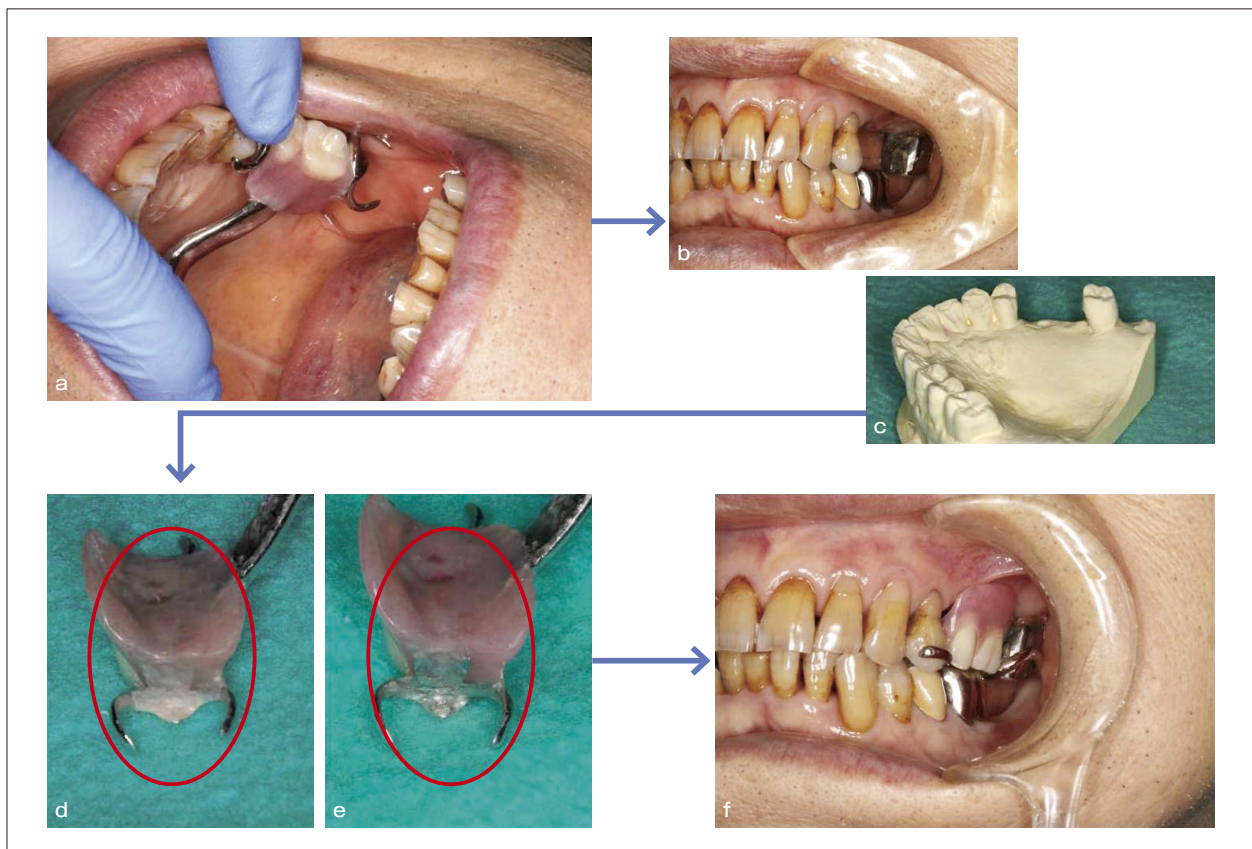
図55 義歯床用レジンのアンダーカット部への侵入  
a:  $\bar{Z}$  のガイドプレーンと隣接面板部が干渉して義歯の装着が困難である。b, c: ガイドプレーンの形成は適切である  
d: しかし、クラスプ内面に薄くレジンが残存している。e: レジンのバリを除去。f: 装着可能な状態となった

部分床義歯の臨床では、装着時スムーズに装着ができないという状況が稀に存在する。原因としては義歯床用レジンのアンダーカット部への侵入、クラスプの変形もしくは変位、鉤歯の移動等が考えられる。図55に示すように新製義歯の装着時、隣接面板にレジンが付着している症例では、適切な位置に義歯を装着させるために調整が必要である。義歯製作時での鉤歯の欠損側のブロックアウト不足が原因である。クラスプ内面に残存した

レジンを注意深く除去することで、多くの場合、装着可能となる。
