Precautionary and counter measures of clinical complications of dental implants

インプラントトラブルの 対応策と予防策

エビデンスと臨床症例から学ぶトラブルシューティング

鈴木貴規 著

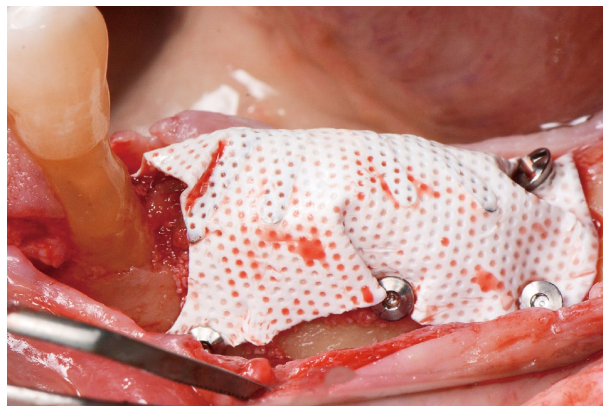
図 81 垂直性骨造成後. 骨補填材は異種骨と自家骨を用い, 6~7mm の垂直的骨造成を行う

メンブレンの設置は骨補填材をすべて覆い、最低2mmは骨と接し、歯根と接しないことが望ましい。メンブレンが歯根と接してはいけない理由は、歯肉弁への歯根膜からの血流が遮断され、歯肉弁のコラーゲン線維が骨と付着できないためである。血流の遮断された歯肉弁は壊死し、骨と接着のない歯肉弁は口腔内からの唾液や細菌の侵入を許してしまう。吸収性メンブレンは唾液の酵素で分解されるため、メンブレンと歯根との接触で問題は多少起こりにくいものの、非吸収性メンブレンと歯根との接触は細菌による感染、軟組織の裂開、骨補填材の軟組織包含の危険性がある(図77~85)。

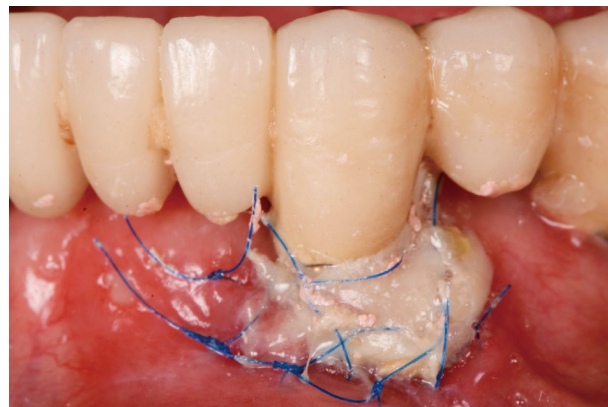
図47 遊離歯肉移植術後10日における遊離歯肉壊死（別症例）。壊死した歯肉はほぼ取り除く

遊離歯肉移植術における最大のトラブルは、遊離歯肉の壊死である（図46, 47）。失敗の最大の原因は、グラフト（移植片）の固定が十分でなかった、そして供給側における弾性線維または小帯等の存在により十分な固定源とならなかった、また血餅がグラフトと供給側との間に存在した、そして患者が間違っ歯ブラシ等で傷つけたり、食べ物当たってしまったこと等が考えられる。術後1週目、壊死したグラフトが一部供給側と融合している場合は無理に剥がさず、術後2週間を待ち摘出する。術後4週目に再度診査し、必要であれば術後8週目以降に2度目の遊離歯肉移植術を行う。

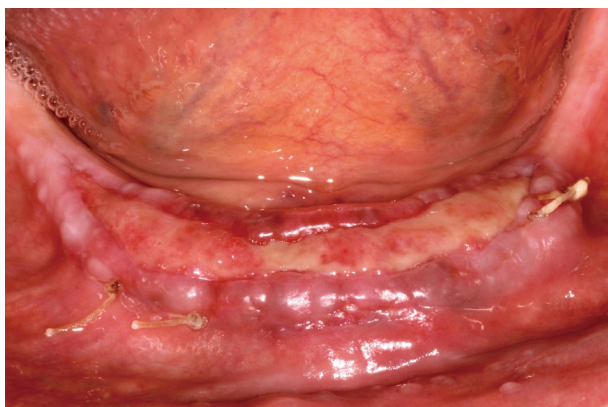
図50 同，根尖側移動術後1週の口腔内。開放創は白い膜で覆われている

遊離歯肉移植術を行ったもののグラフトが定着せず術式が失敗した場合でも、角化歯肉を獲得できる場合がある。これは、切開線が角化歯肉に設定され、歯肉弁が根尖側に移動され固定するという術式が歯肉弁根尖側移動術と同じであるため、角化ならびに付着歯肉を獲得できる^{24,25)}。粘膜頬移行部から0.5mm以上角化歯肉側に斜め切開を入れ、歯肉弁を根尖側に移動し固定することで、角化歯肉と付着歯肉とを獲得できる（図48～51）。この術式は無歯顎部位にも応用できるものの、歯肉厚みを同時に獲得したい場合は遊離歯肉移植術が選択される²⁶⁾。

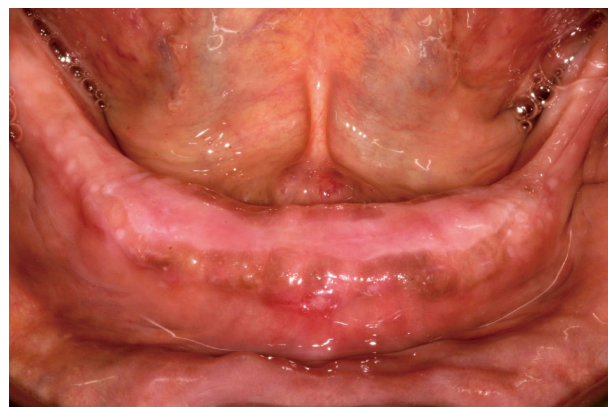
図51 同，根尖側移動術後1カ月の口腔内。角化歯肉幅は広がり，口腔前庭は深くなった

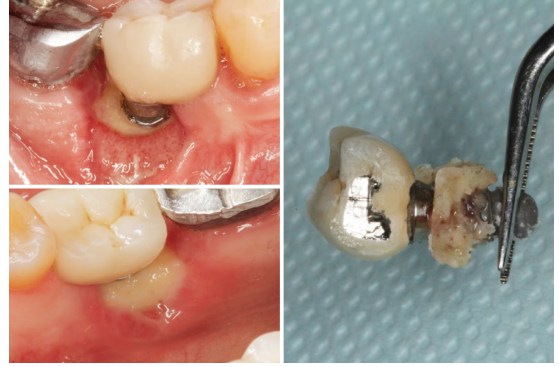
図 57 レーザーによるインプラント治療を受けた患者の口腔内ならびに撤去されたインプラント. 他院でレーザーによる治療を受け、激しい疼痛を主訴に来院. インプラント周囲の骨は露出し壊死していたため、壊死した歯槽骨を含めてインプラントを撤去した
