症例から読み解く

咬合の5大因子・
10の要点

咬合医学の臨床入門

咬合の5大因子と10の要点とは

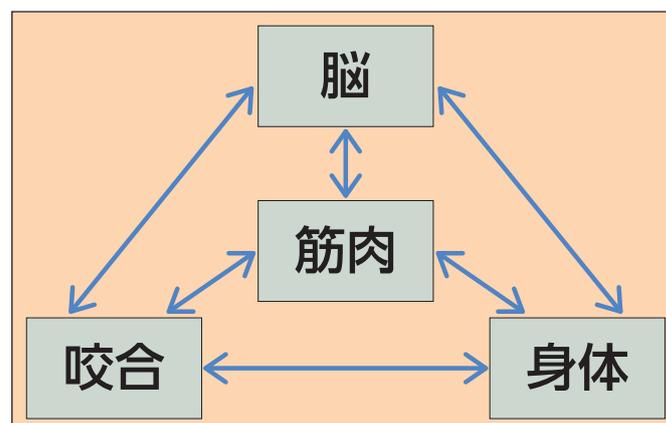
図 咬合と全身とのつながり（筆者の考える咬合理論）

下顎は振り子のようにずれやすく、一度ずれてしまうと修正は容易ではなく、時に全身的バランスに影響する。したがって、ここに示す5大因子と10の要点を踏まえて、歯と咬合の正しい機能と形態を構築していく必要がある。本来、咬合は四次元的に構成され、5大因子と10の要点はそれぞれ独立したものではないが、あえて分類することが、咬合治療を行ううえで有効であると考えられる。垂直的顎位により「全身のなかでの骨格としての高さ」を診て、水平的顎位により「左右の咀嚼筋の緊張度のバランス」を診る。ガイド（前後左右）では「歯根膜反射」を、咬合平面では「咬合のベクトル」を、力（内側・外側）では「歯列に加わる力」を診る。これらの視点をもつことで、咬合治療において全体を把握することができる。そのうえで、咬合接触点のあり方やガイドの角度などを細かく判断していくべきであろう。「木を見て森を見ず」にならないようにするのが咬合治療のポイントになる（図）。

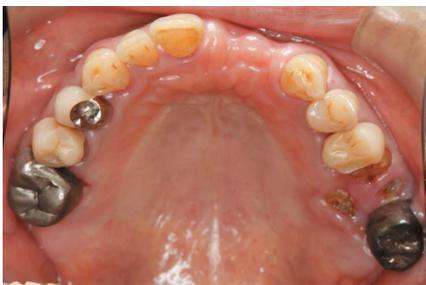
●**口腔内写真**：5枚法を基本として必要な部位を記録していく。補綴装置や歯肉の状態を見れば、過去の治療や患者のデンタルIQが見えてくるほか、咬合が崩壊した理由や習慣性咀嚼側などについてもある程度の推測がつく。

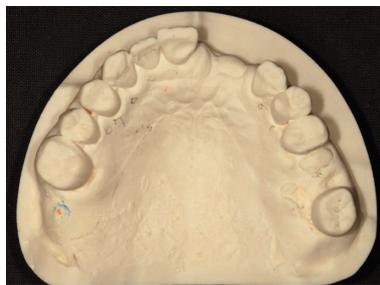
●**参考用模型**：口腔内を三次元的に診ていくためのものである。歯肉境移行部やハムラーノッチなど、解剖学的ランドマークが採得されていることが望ましい。口腔内写真に比べ、咬合面形態やファセット、骨隆起などを確認しやすく、咬合力の影響が観察できる。

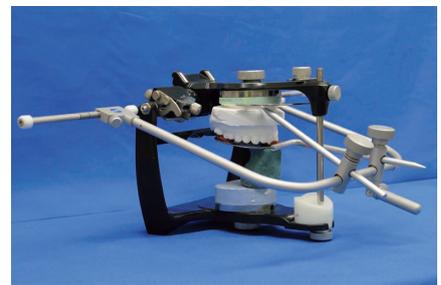
●**フェイスボウトランスファーとチェックバイト**：フェイスボウトランスファーによって下顎頭に対する咬合平面の角度を、チェックバイトによって顎路角を調整することで、顎運動の方向性が見えてくる。筆者は咬合器としてプロアーチⅢ型（松風）を使用している。

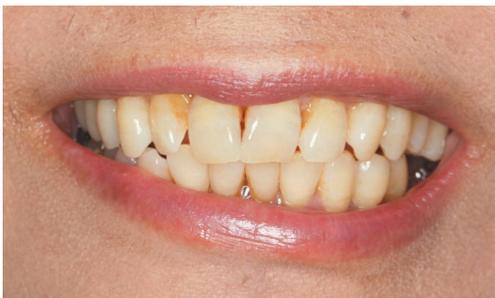
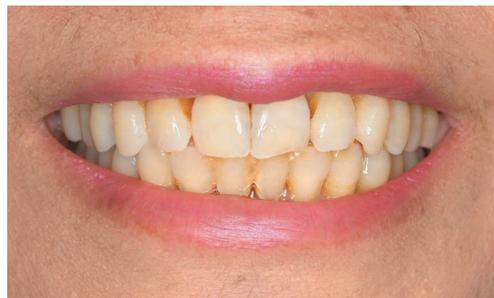
●**口唇**：術前（左）は口唇に大きな歪みがあるが、術後（右）には歪みがある程度回復していることが確認できる。一般にスマイルラインの確認のために撮られることが多いが、咬合診断にも役立つ資料である。

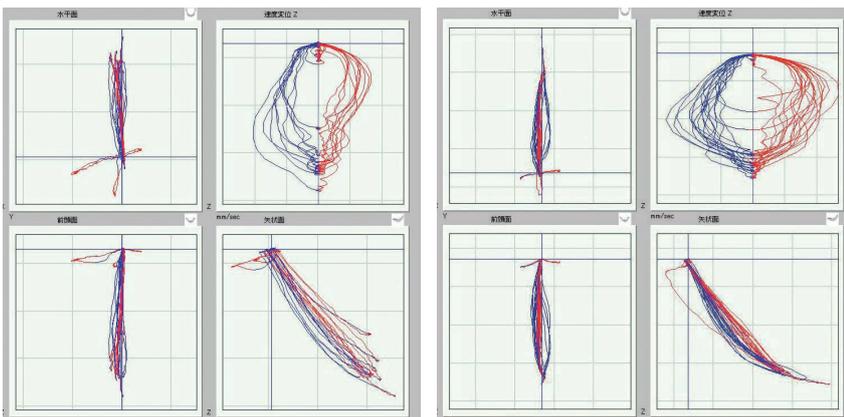
●**顎運動**：術前（左）は収束点にバラつきがあり、下顎の軌跡が安定していないが、術後（右）は安定したチューニングサイクルが行えるようになった。このケースではナソヘキサグラフ（ジーシー）を使用した。赤が開口運動、青が閉口運動で、左上が水平面、左下が前頭面、右下が矢状面の下顎の軌跡を示し、右上は速度変位を示している。

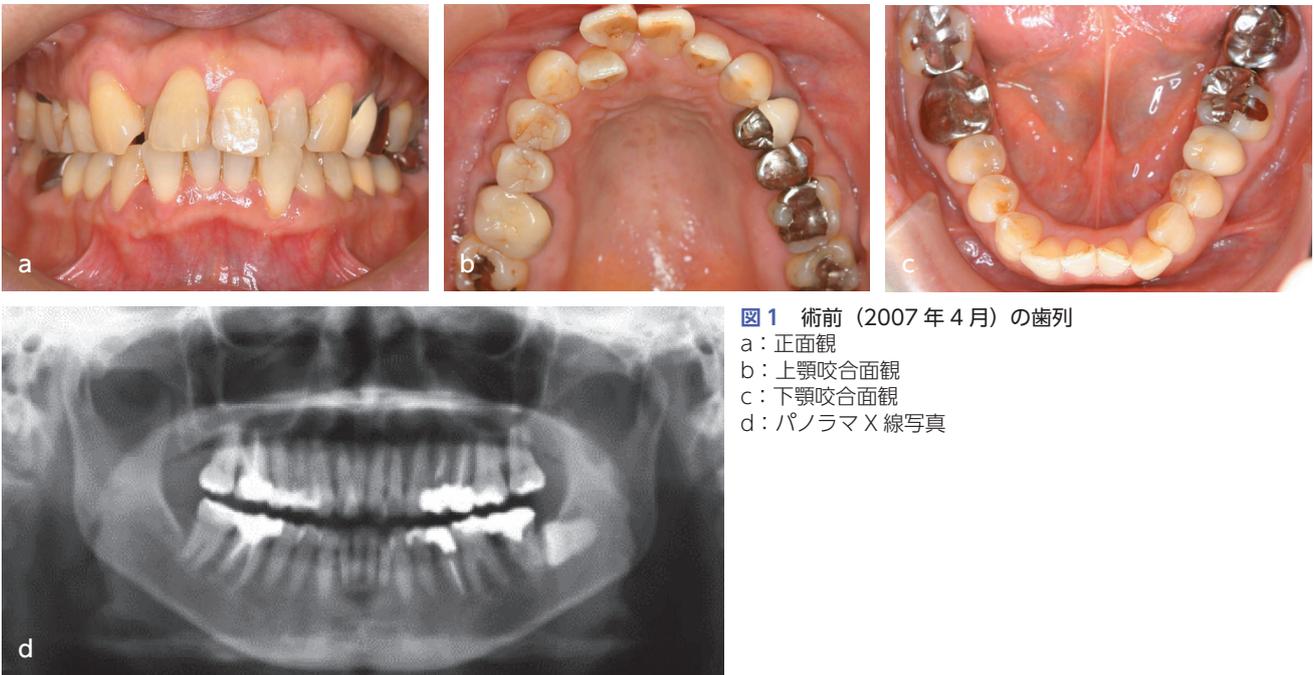
図1 術前（2007年4月）の歯列

2]が舌側転位しており，審美的な問題もあった。下顎はやや左側に偏位していた（図1-a）。上顎は2]が舌側転位していることから歯列弓がやや狭くなっており，態癖も疑われた。7]以外の臼歯部に舌側傾斜が見られた（図1-b）。下顎大臼歯は咬合干渉しており，前歯部に叢生が認められた。臼歯部の舌側傾斜から態癖が疑われた（図1-c）。パノラマX線写真では，臼歯部に近心傾斜が認められ，下顎左側に水平埋伏智歯が確認できた。根管治療は充填不足が認められた。上下顎歯列に叢生があり，スペースが本来の歯列弓より狭く，また咬合高径も低いと思われた（図1-d）。

治療方針は，8]を抜歯後，全顎的にダイレクトボンディングシステム（DBS）を装着し，臼歯部の近心傾斜を整直することで前歯部のスペースをつくり，前歯部の叢生を改善する。また，臼歯部の近心傾斜の改善により臼歯部の咬合高径を本来もつべき高径へ回復する。さらに側方ガイドを前歯・小臼歯で確立し，大臼歯部の咬合干渉を解消する。

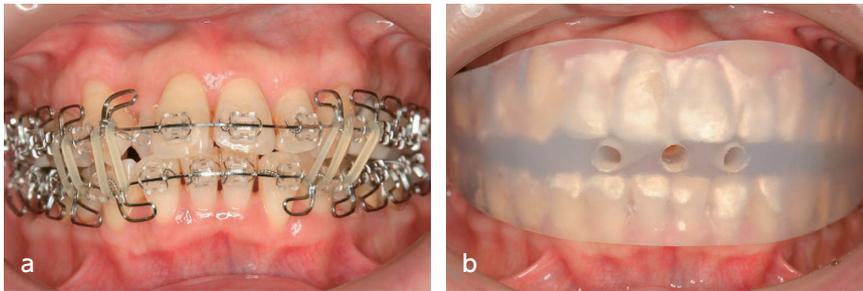
図2 矯正治療
 動的治療期間は 2007 年 12 月～ 2009 年 9 月 (1 年 9 か月)
 a: 術中の正面観
 b: トゥースポジショナーを装着

図 2-a は DBS 装着 2 か月後の正面観である。前歯部の叢生は残っているが、先に臼歯部の整直を行い前歯部のスペースを確保するため、MEAW (multiloop edgewise archwire) 装置を装着した。顎間ゴムを 4 本使用している。

動的治療終了後、DBS を除去し、セットアップモデルから製作したトゥースポジショナーを装着した (図 2-b)。3 日間は 24 時間使用、4 日目から 1 か月間は 12 時間、2 か月目からは睡眠時と休日の装着を指示した。

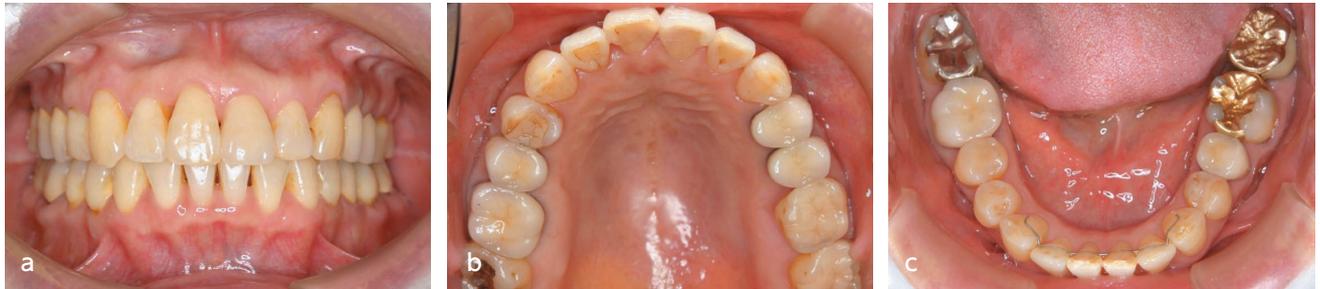
図3 術後 (2009 年 12 月) の歯列
 a: 正面観
 b: 上顎咬合面観
 c: 下顎咬合面観
 d: パノラマ X 線写真

矯正治療により正中が合ってきた。臼歯部を整直したことで咬合高径は自然に挙上された。この患者が本来もっていた咬合高径が現れてきたと考える (図 3-a)。上顎歯列弓が拡がり、舌側傾斜もなくなった。7] はやや頬側傾斜が残っていた (図 3-b)。下顎は歯列弓が整い、歯の傾斜も改善した (図 3-c)。パノラマ X 線写真では、臼歯部が整直したのわかる。下顎左側埋伏智歯は抜歯した (図 3-d)。

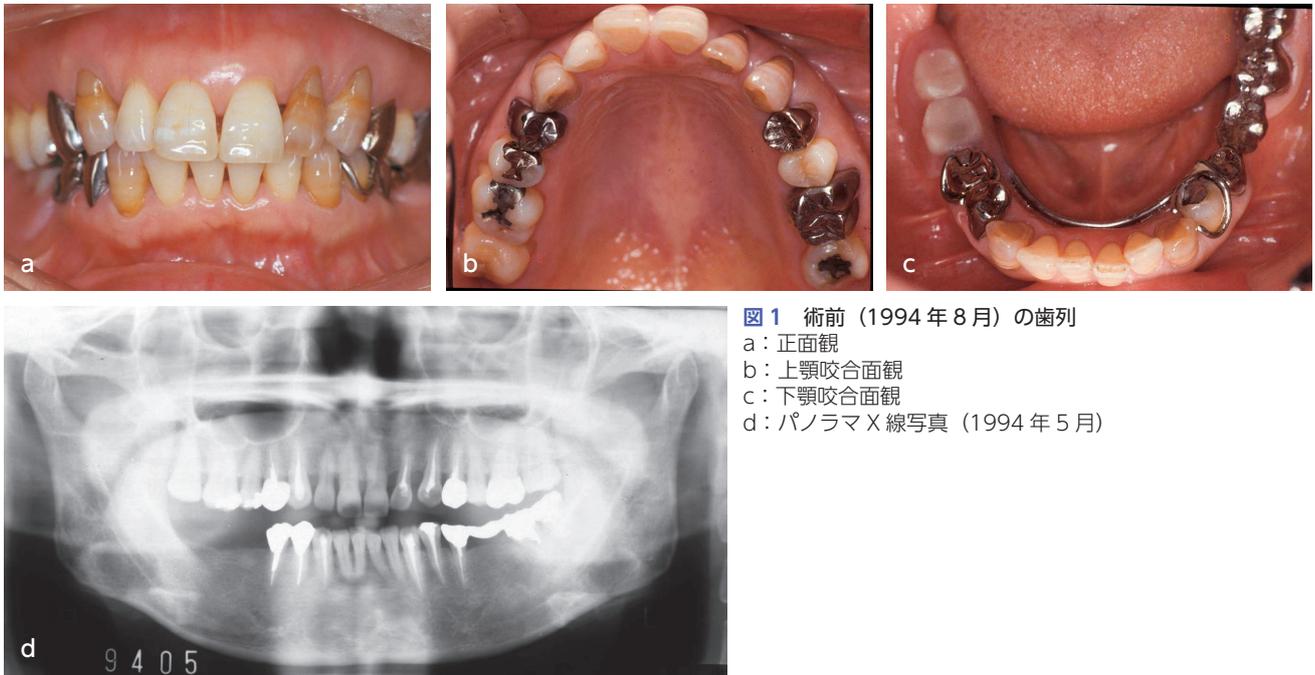
図1 術前（1994年8月）の歯列
 a：正面観
 b：上顎咬合面観
 c：下顎咬合面観
 d：パノラマX線写真（1994年5月）

下顎の正中は約1 mm 左側に偏位していた。7|欠損のため7-5|が挺出しており，そのため咬合平面が乱れていた。前歯部の被蓋は正常に近かったが，審美的問題があった（図1-a）。上顎は，4-2|がやや舌側に傾斜しており，態癖の疑いがあった。また1|1|は唇側に転位しており，力の関与が疑われた（図1-b）。下顎は，7|6|が欠損していた。顎堤は吸収し幅が狭く，5|4|は舌側に傾斜しており，ここからも態癖が疑われた。下顎左側臼歯部には補綴装置が装着され，8|は完全萌出していた（図1-c）。パノラマX線写真から，顎関節の大きさは左右均等であることがわかった。スピー彎曲がやや強く，7|6|欠損部の骨には垂直的厚みがあった。8|は移植可能な根形態をしていた（図1-d）。

臼歯部の咬合高径が低下しており，義歯での咬合支持には限界があった。上下顎の歯列弓は臼歯部に舌側傾斜，上顎前歯部に唇側転位が認められ，態癖が疑われた。上顎臼歯部は挺出し，下顎右側大臼歯は欠損していた。上顎前歯部は審美的に問題があった。
