MI 審美 歯科治療

ホワイトニング・レジン浸潤法 (Icon)・CR修復
の実践と応用

高木 仲人 著

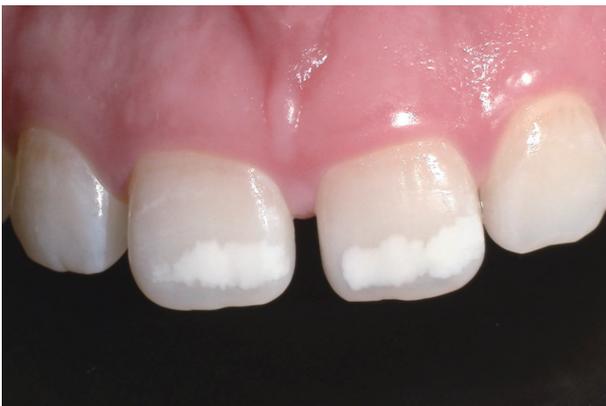
図2 111に範囲の広いホワイトスポット病変が確認できる。

日常の診療においてホワイトスポット，ホワイトスポット病変と呼ばれる歯の白色病変（図1）を目にすることは多々あり，その様相は多岐にわたる（図2・図3）。

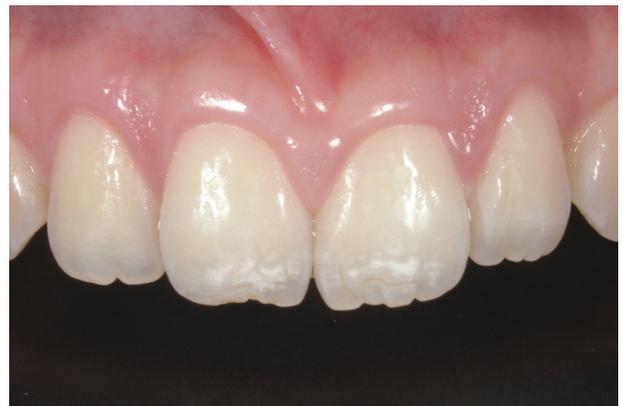
図3 ホワイトスポットはその形状や色調に多様性があり，1つとして同じものは存在しない。症例ごとに特徴が異なるため，適切な治療法を選択する際には個別の評価が必要である。

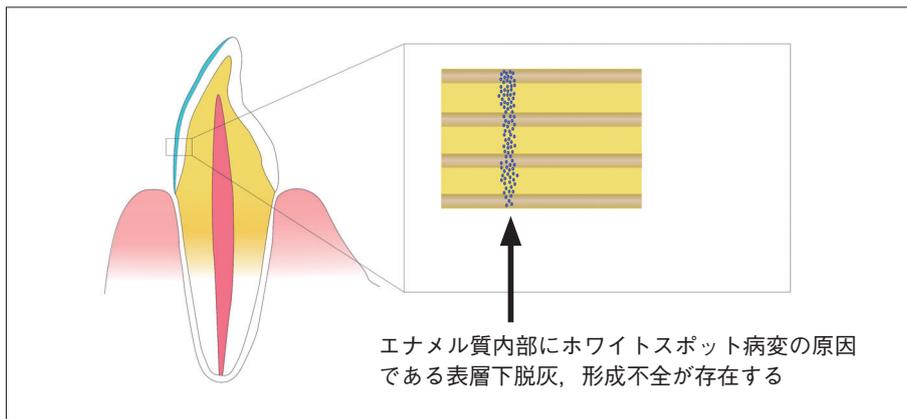
図1 ホワイトスポット病変のイメージ図。

ヒトは光の反射を目で受け取り、その情報をもとに世界を認識している。ホワイトスポット病変が白く見えるのは、エナメル質の表層脱灰や表層下脱灰によって結晶構造が変化し、光が反射・透過されずに散乱してしまうことが原因である（図1・図2）。

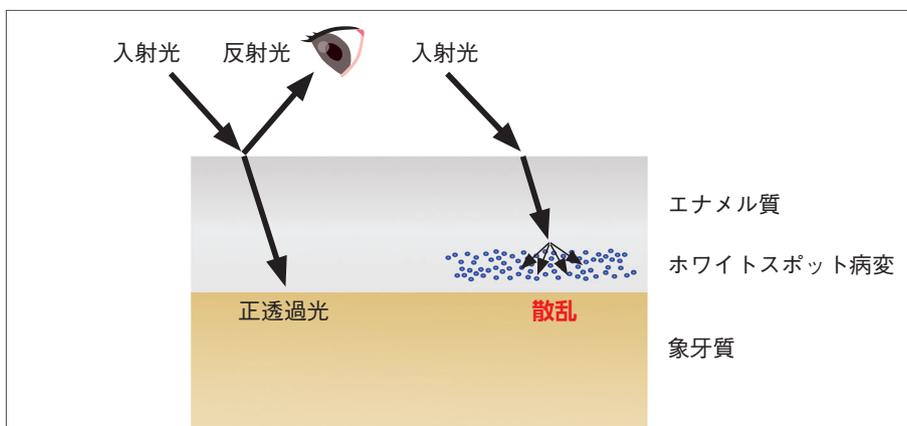
図2 ホワイトスポット病変が白く見える原理。

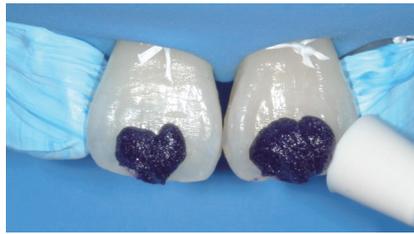
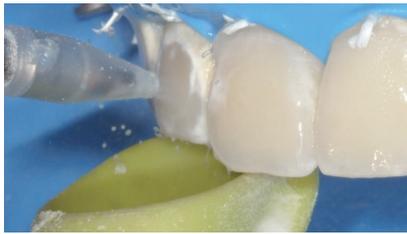
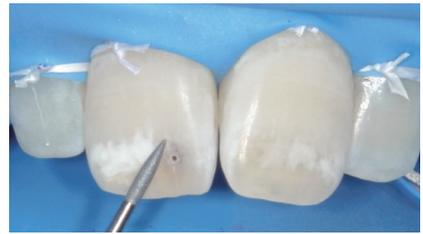
図6 Icon の前処置の必要性.

エナメルマイクロアブレーション

サンドブラスト

スーパーファインバーを用いて研磨

ホワイトスポット病変の深さやバリエーションに応じて、耐酸性層の除去方法を適切に選択することが重要である（図6）。浅い病変に対しては、術式が比較的簡単なエナメルマイクロアブレーションが有効である。一方、病変が深い場合や色調が濃い、あるいは透明感が強い場合には、スーパーファインバーを用いた研磨が必要になる。

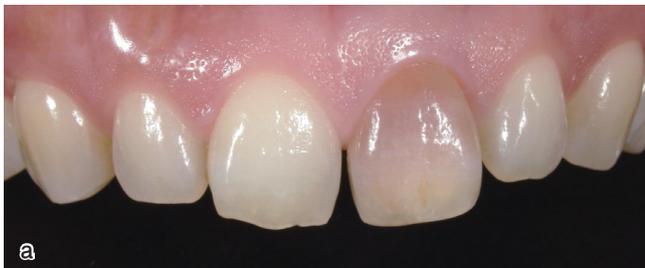
図1 初診時の口腔内写真。

a：11には歯の打撲による失活色が確認できる。

b：11は VITA classical A2相当。

歯周基本治療を行い歯周組織の改善を図る。健全歯質が多く保存されているためホームホワイトニングとウォーキングブリーチを併用し，11 失活歯の色調改善を行うこととした（図1）。

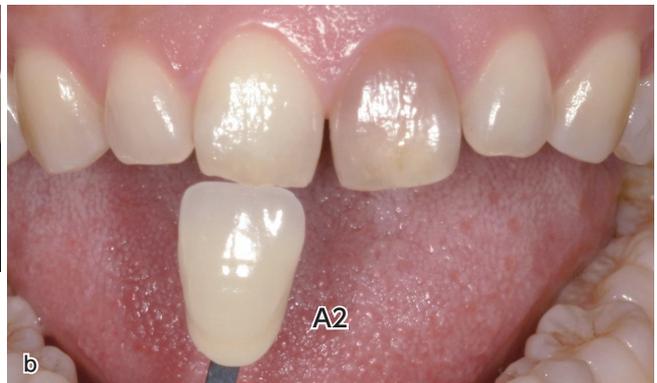
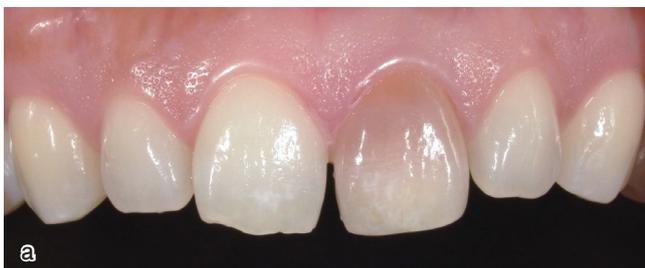
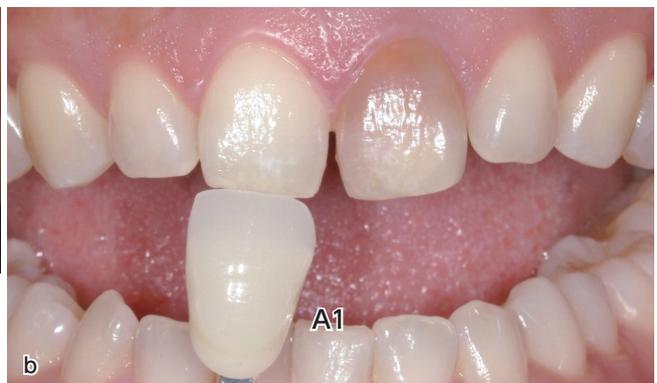
図2

a：ホームホワイトニング1週間後の口腔内写真。

b：11は A1相当への明度の上昇が見られた。11はウォーキングブリーチを併用していく。

歯周組織の改善後にホームホワイトニングを1週間施行し(図2)，その後，ウォーキングブリーチを同時に行っていくこととした．ウォーキングブリーチとホームホワイトニングを併用し，1，2，3週間後にそれぞれシェードの確認を行った(図3～図5)．

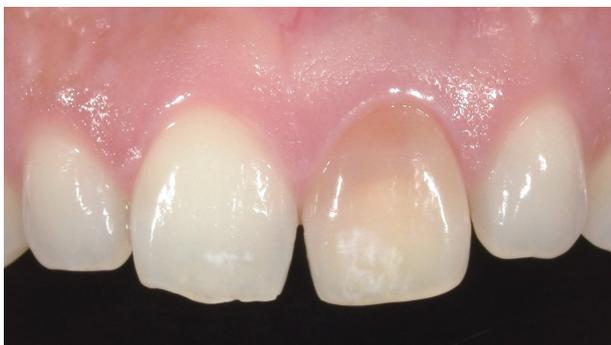
図3 ホームホワイトニング2週間，ウォーキングブリーチ1週間後．1は明度が上昇してきた．1|1には一時的なホワイトスポットが目立つようになってきた．

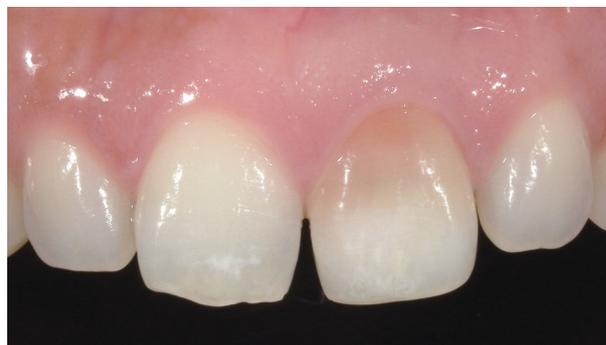
図4 ホームホワイトニング3週間，ウォーキングブリーチ2週間後．1にはさらなる明度の上昇が確認できる．

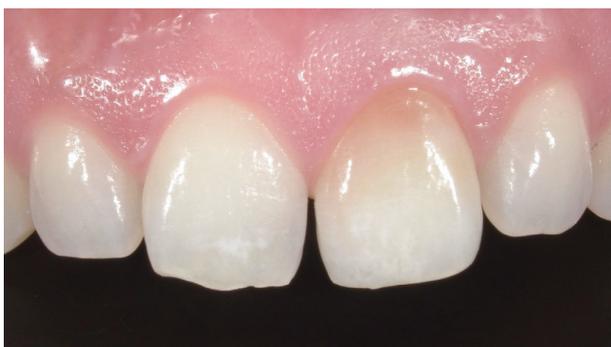
図5 ホームホワイトニング4週間，ウォーキングブリーチ3週間後．明度の上昇に伴い，ホワイトスポットは目立たなくなった．1 歯頸部に変色はあるものの，患者本人がこの時点で色調改善に満足したのでホームホワイトニング治療を終了した．

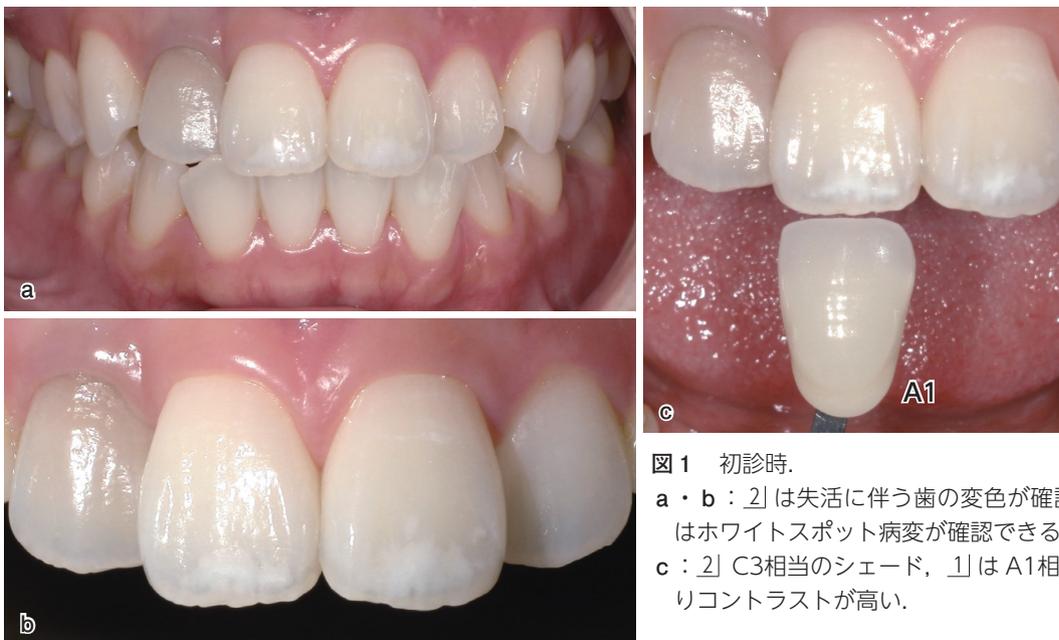
図1 初診時。

a・b：2]は失活に伴う歯の変色が確認できる。1|1にはホワイトスポット病変が確認できる。

c：2] C3相当のシェード，1]はA1相当のシェードでありコントラストが高い。

PCRの数値は良好である。2]には失活に伴う歯の変色が見られ，明度の低下が観察された。また，1|1にはエナメル質形成不全が原因と考えられるホワイトスポット病変が確認された。2]のシェードはVITA classical C3相当であり，1]はA1相当であるため，コントラストが高く，2]の変色が際立っていた（図1）。

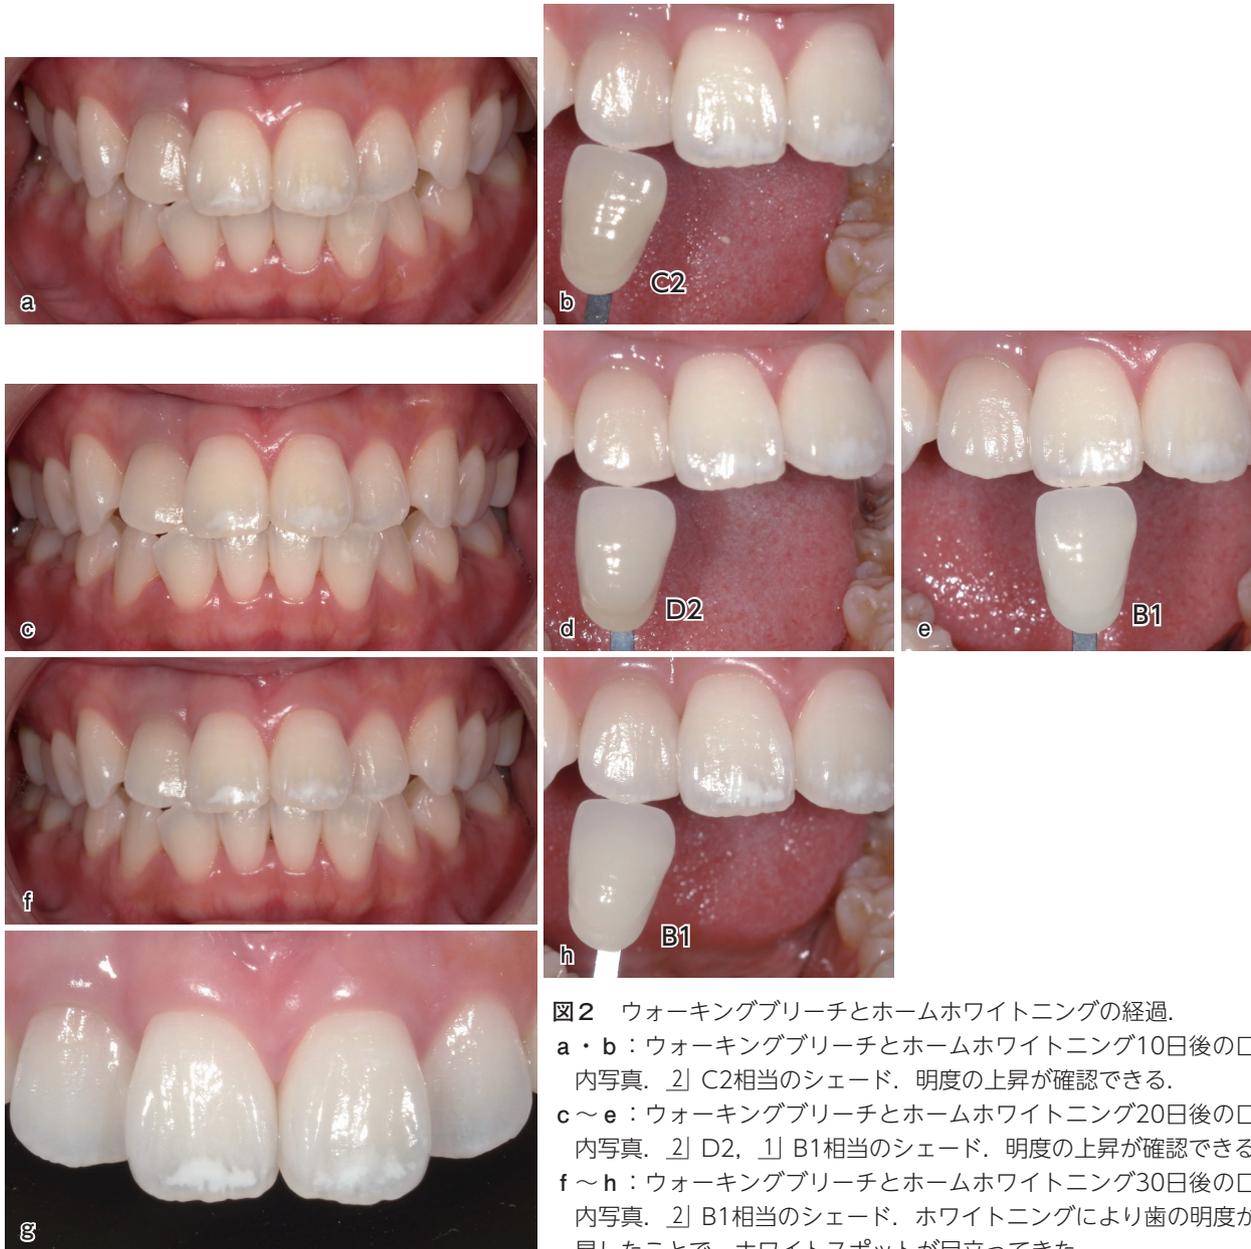
図2 ウォーキングブリーチとホームホワイトニングの経過。
 a・b：ウォーキングブリーチとホームホワイトニング10日後の口腔内写真。2] C2相当のシェード。明度の上昇が確認できる。
 c～e：ウォーキングブリーチとホームホワイトニング20日後の口腔内写真。2] D2, 1] B1相当のシェード。明度の上昇が確認できる。
 f～h：ウォーキングブリーチとホームホワイトニング30日後の口腔内写真。2] B1相当のシェード。ホワイトニングにより歯の明度が上昇したことで、ホワイトスポットが目立ってきた。

オパールエッセンス Go を10日間3クール使用し、10日ごとにウォーキングブリーチの薬剤の交換を行い、シェードの確認を実施した（図2）。明度の上昇を確認した後に、Iconを使用してホワイトスポット治療を行い（図3）、2週間後に最終研磨を行い術式を終了した（図4）。

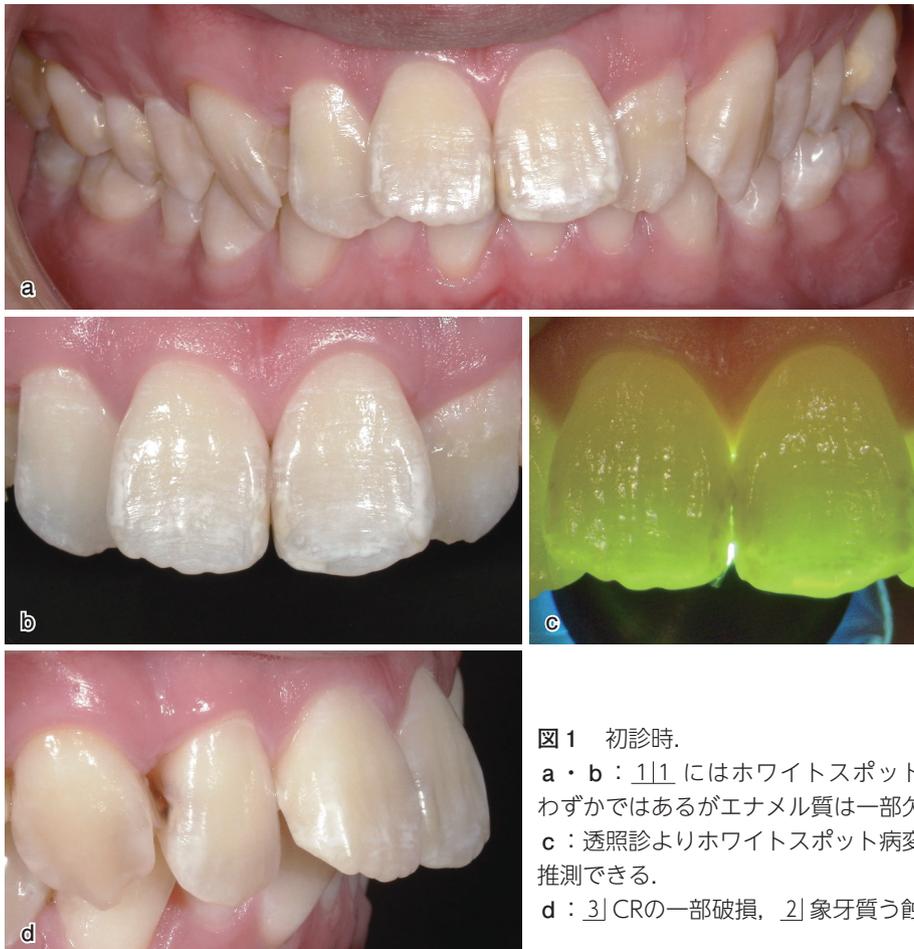
図1 初診時。

a・b：1|1 にはホワイトスポット病変が確認できる。わずかではあるがエナメル質は一部欠損している。

c：透照診よりホワイトスポット病変の深度は浅いことが推測できる。

d：3| CRの一部破損，2| 象牙質う蝕が確認できる。

広範囲にホワイトスポット病変が確認される。1|1 のホワイトスポット病変は特に色調が目立つ。また，3| にはCRの一部破損，2| には歯質の欠損が確認された（図1）。
