2. 維持力が発揮されないときの対応

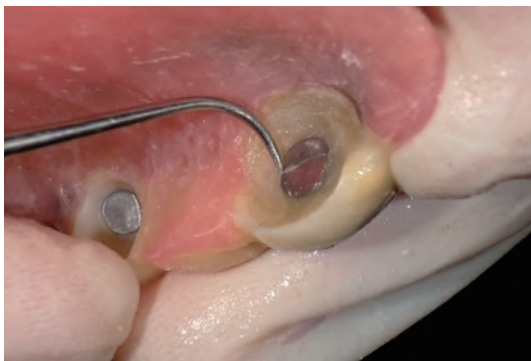
[図 17](#) 吸引力が弱い場合は、磁石構造体周囲にレジンのバリがないことを確認する

磁石構造体の義歯床への合着後に維持力が出ない場合は、磁石構造体とキーパーが密着していることの確認が必要である。磁石構造体の吸着面とキーパー吸着面の間にわずかな空隙があると本来の維持力はない。この空隙をエアギャップといい、0.1mm程度の隙間でも維持力は半減する。臨床では適合診査材で確認して、隙間があれば磁石構造体周囲のレジンのバリ（[図 17](#)）、根面板周囲のバリ等（[図 18](#)）エアギャップが生じる要因を除去する必要がある。

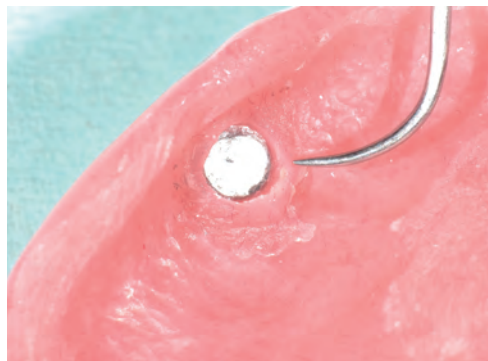
[図 18](#) 根面板周囲に対応する義歯内面にレジンのバリがないことを確認する

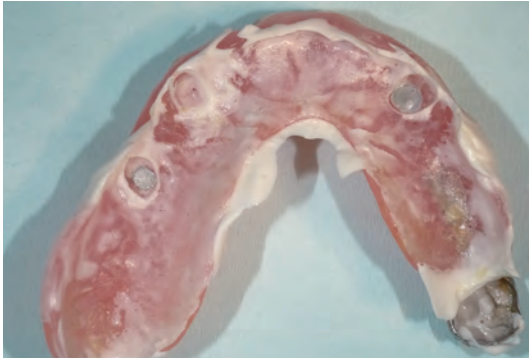
図 19 磁石構造体表面がキーパーに密着しているか、適合診査材等で確認する

また、磁石構造体を義歯床内に合着するときに使用する常温重合レジンは硬化時に収縮するため、レジンの量が多すぎると重合収縮により磁石構造体が引かれ、キーパーとの間にエアギャップが生じることもある。磁力が発揮されない場合は、磁石構造体の吸着面とキーパー吸着面の間に適合診査材のフィットチェッカー等を用いて確認を行う必要がある（[図 19](#)）。吸着面の密着を障害している部位を削合し、調整する。これらの事項に注意すれば維持力は発揮される。

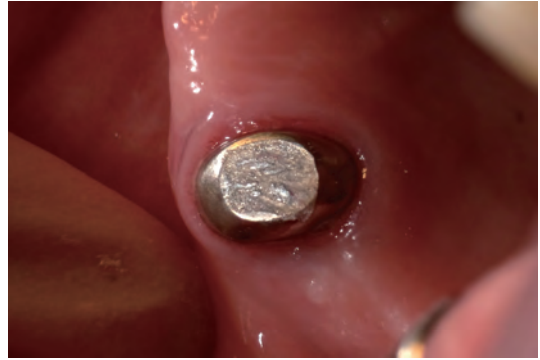
図 20 キーパー表面の面荒れや変形を確認する

い、磁石構造体との維持力が低下することがあると報告されている。口腔内で長期使用されたキーパー表面には、面荒れおよびうねりが生じていることがある（図 20）。根面板製作の項でも記載したが、このキーパー表面をシリコン等の回転バーで研磨すると逆にうねりが大きくなり、維持力は回復されない。面やすり、耐水研磨紙などで研磨平面ができれば維持力も回復される可能性がある。

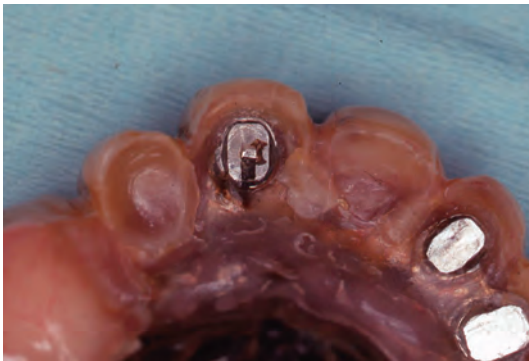
図 21 磁石構造体から磁石本体が露出すると腐食が生じ、磁力は喪失する

使用中の磁性アタッチメントの急な維持力の低下で考えられる原因は、磁石構造体をバーなどで切削してしまい、構造体外壁のヨークを壊し、中の磁石本体が露出した場合の腐食が懸念される（図 21）。ヨークは 0.3mm 程度の厚みなので注意が必要である。腐食した磁石は交換が必要である。磁石構造体のみを交換する際に注意することは、より強い磁力を求め、キーパー吸着面よりも大きな磁石構造体を組み合わせると、磁性アタッチメントの閉磁路が崩れ、維持力の減少が生じることである（図 22）。

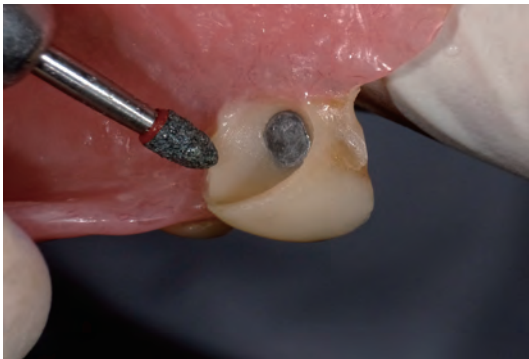
図23 根面板周囲の歯肉溝内に義歯粘膜面のレジンが挿入されないようリリーフする

また、根面板周囲の歯肉溝にレジンが侵入した状態で、オーバードンチャー内面が完成されている場合は、辺縁歯肉への過度な刺激により歯肉退縮をおこすことがある。根面板を床内面で覆う場合は歯肉溝部に一層のリリーフをして(図23)、刺激を回避する必要がある。

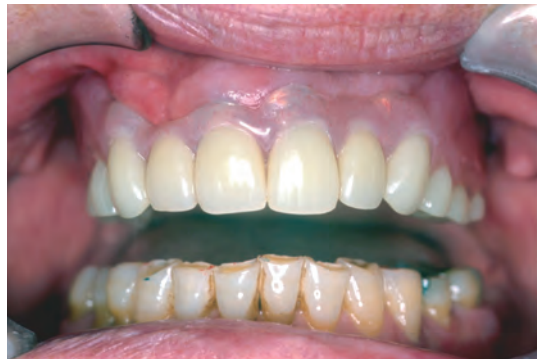
図24 床縁が根面板辺縁の歯肉溝に一致する場合は、辺縁を越えないようにする

「義歯床縁の位置」(p.25)の項で記載したが、床縁が根面板辺縁と一致する場合は床縁がオーバーしないように注意が必要である(図24)。磁性アタッチメントを小臼歯ならび前歯に使用する場合、支台歯となる歯根の唇、頬側歯肉の膨隆により義歯床が入るスペースが不足する場合があります。義歯床縁の位置の設計には注意を要する。この部位の義歯床縁を歯肉頬

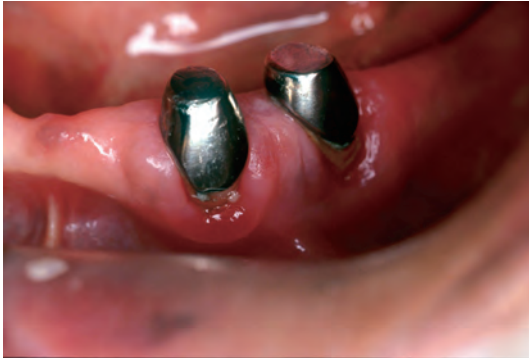
図 25 長い唇側床縁は根面板辺縁歯肉を侵襲し、歯肉退縮が生じる

移行部まで延長すると、膨隆部下の義歯床内面にはアンダーカットが存在するため食物残渣が停滞しやすくなる。さらに、義歯着脱時に支台歯の唇頬側マージンの歯肉が侵襲されやすくなる（図 25）。義歯装着後、根面板周囲の歯肉に発赤腫脹が見られたら（図 26）、義歯床縁の位置を根面板の唇、頬側マージンに一致させるか、少し縁上にして歯周ケアを行う必要がある（図 27）。根面板の形態が図 28 ①のように、周囲歯肉形態を考慮せず製作すると歯肉退縮が早期に生じるので、「根面板の製作」の項（p.14）でも記載したが歯肉付模型を用い歯肉の形態を配慮する必要がある（図 28 ②）。

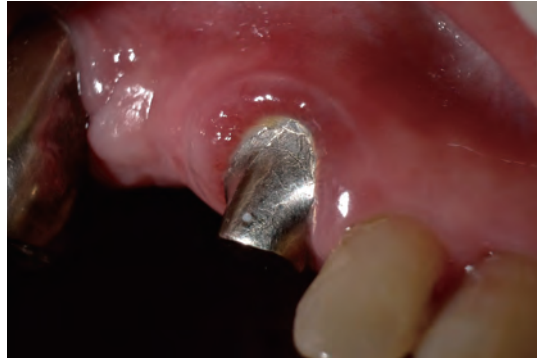
図 26 床縁の適合が悪く発赤した根面板辺縁歯肉

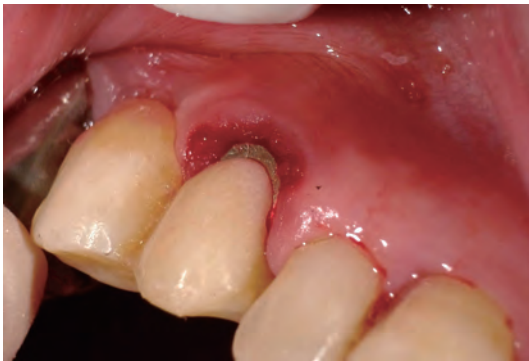
図 27 辺縁歯肉の改善のため、床縁を短くする

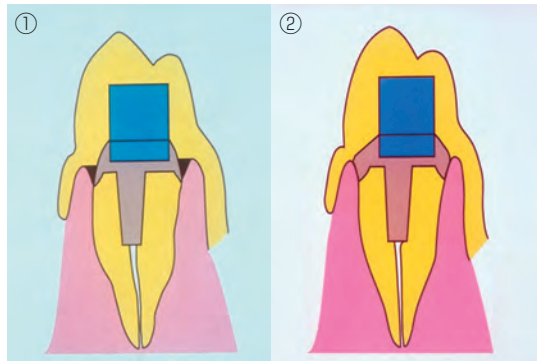
図 28 根面板辺縁形態は周囲歯肉形態に注意し、②のように製作する

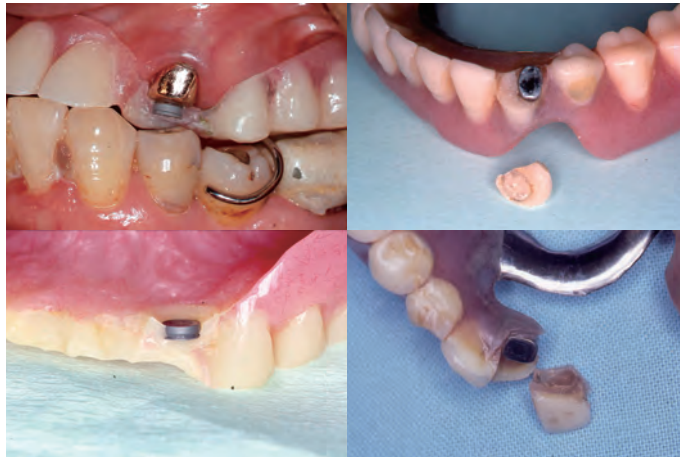
図 29 スペース不足による磁石構造体上部の義歯破折

磁性アタッチメントが使用中に脱離したり、根面板部分で床が破損することを経験することがある。レジン床のオーバードンチャーに設置する場合には、支台歯となる根面板上面と対合歯との間に磁石構造体が入る十分なスペースが必要となる。レジン床義歯に組み込む場合は根面板上面から5mm以上のクリアランスがないと、義歯装着後、経年的にレジンの薄い部分が破損したり（[図 29](#)）、常温重合レジンの劣化や表面処理不足で磁石構造体が脱離することがある（[図 30](#)）。

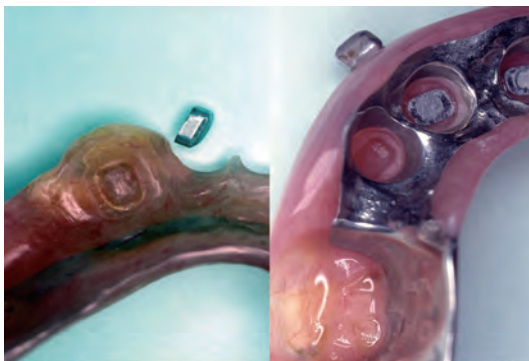
図 30 接着処理不足と思われる磁石構造体の脱離

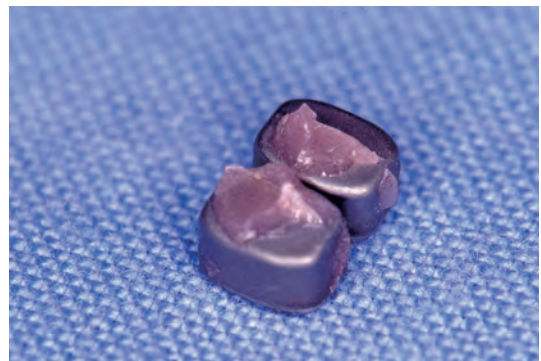
図 31 義歯破折により脱離した磁石構造体表面にレジンの凝集破壊が見られる

壊している像も見られるので（図 31），脱離した磁石構造体の接着表面を汚す可能性は患者さんの唾液や術者の手指が考えられる。
