難症例への挑戦

よりよい治癒を目指して

小林千尋 著
戸田賀世

Challenges to
ENDODONTIC
Difficult Cases

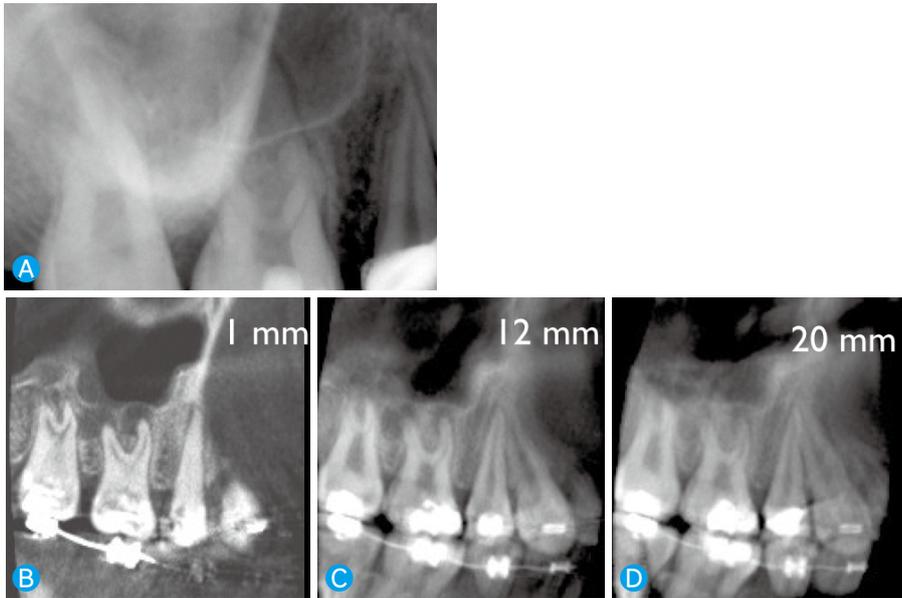
図3 デンタルエックス線写真とCBCT像(矢状断)の比較

① 上顎右側第一大臼歯術前のデンタルエックス線写真。頬側2根管の透過像は明確ではない。
 ②～④ CBCT像。CBCTのスライス像を1mm、12mm、20mm分、それぞれ重ね合わせて作図した。頬側2根管の透過像は重ね合わせた厚さが増すにつれて曖昧になってくる。これが、デンタルエックス線写真が不鮮明な理由である。デンタルエックス線写真は、すべてのスライス像の重ね合わせと考えることができる。この症例については、臨床編感染根管治療④で詳述する。

デンタルエックス線写真では気づかないような根尖病変が，CBCTを撮像することによって発見できる¹⁾。デンタルエックス線写真では，あまりよくわからないため，学問的にも，病変が小さくなってきたように見えると治癒傾向が認められるとして，成績良好とされることが多かったが，そのような症例の多くにおいて，CBCT像でははっきりと透過像（正しくは，low density image. 本書では便宜的に透過像と述べる）が観察される¹⁾（図2，3）。CBCT像では，早期の段階で治癒が進んでいるかどうか確認できる（臨床編図2，8，42，52，62，64）ので，半年～1年してもCBCT像上で透過像が残存している場合には，治っていない，あるいは治療のどこかに問題があったと判断することができる。頻度の低い根尖病変と紛らわしい疾患を除くと，癥痕による治癒は1%くらい²⁾とされており，大きな癥痕というものは存在しないので，CBCT像上で明らかな透過像が観察された場合には，根尖病変が存在すると考えてほとんど問題ないであろう。

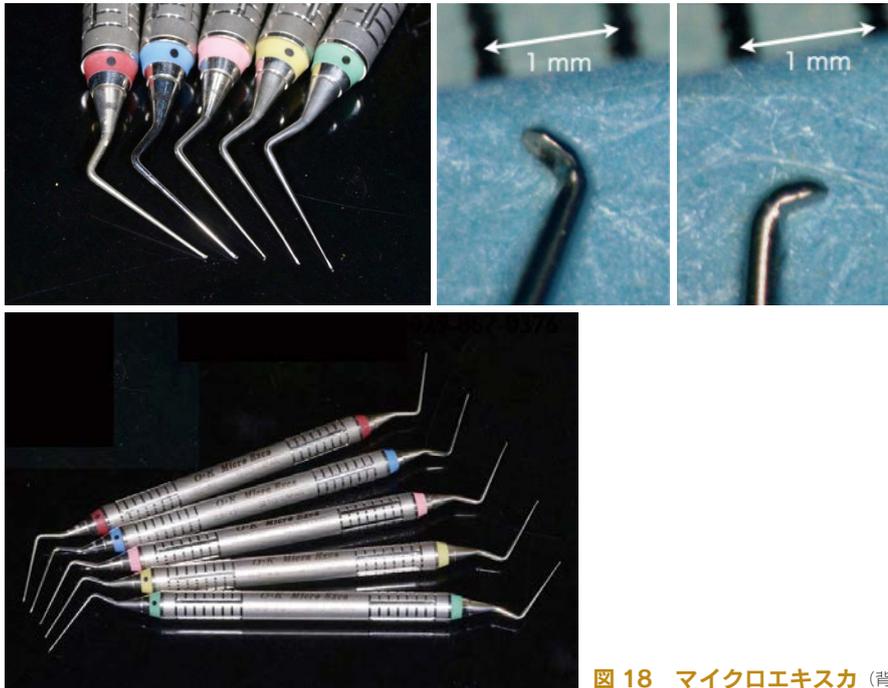
図 18 マイクロエクスカ (背戸製作所)

根管内で使用するために、2008年に岡口守雄、柿沼秀明によって開発された、超小型のエクスカベーターである(図18)。現在、背戸製作所で作られ、販売されている。主に、根管内の汚染物質の除去のために用いられる。

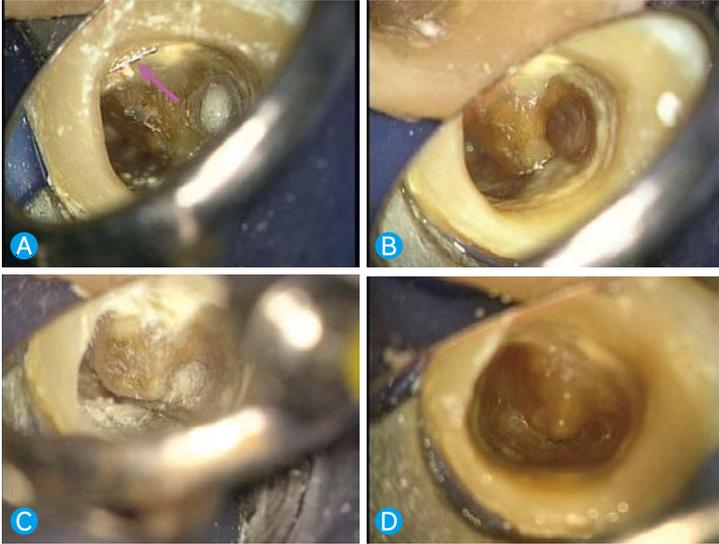
図 11 再治療① (つづき)

- Ⓐ さらに遠心根根尖部よりマイクロエキスカにて破折ファイルを除去した (→)。
- Ⓑ ガッタパーチャ除去終了，イスマス部に感染源の残存を認めた。
- Ⓒ 細い超音波チップを用い，イスマスを切削した。
- Ⓓ イスマス清掃後。

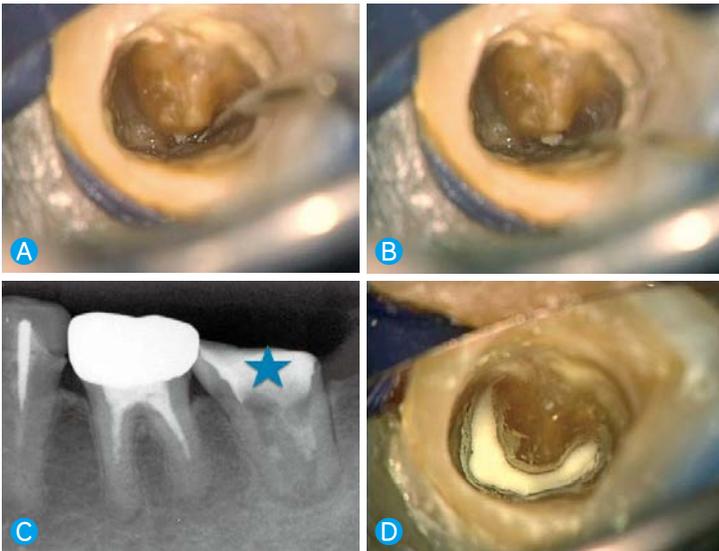
図 12 再治療① (つづき)

- Ⓐ マイクロエキスカを用いて，根尖付近のアンダーカット内より感染源の除去を行った。イスマス下部に感染源が残存している。
- Ⓑ 力を加えず，そっと掻き上げるようにマイクロエキスカを使用する。
- Ⓒ 感染源の除去終了後のデンタルエックス線写真。根管内に白く見えるのは，水酸化カルシウムペースト。
- Ⓓ 症状の消退を確認し MTA で根管充填を行った。

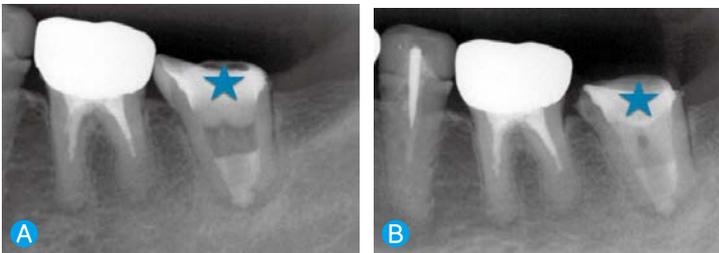
図 13 再治療① (つづき)

- Ⓐ 根管充填後のデンタルエックス線写真。
- Ⓑ 術後 1 カ月のデンタルエックス線写真。ファイバーポストで支台築造後，テンポラリークラウンにて経過観察中である。臨床症状は消退し，透過像は縮小傾向にある。
