## 4. 脳性麻痺② 可撤性義歯の作製は強度を高めて咬合圧を分散

## 4. 脳性麻痺③ スウィングロック・アタッチメント義歯

1. 自閉スペクトラム症③ 矯正装置は触れさせてから説明

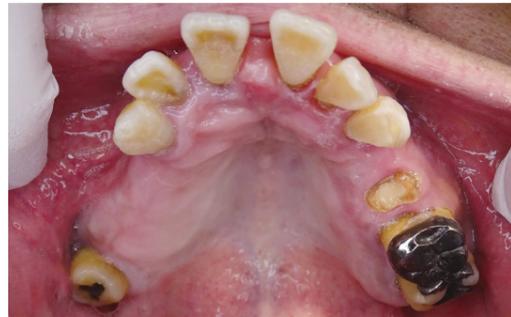
図1 初診時上顎口腔内写真

**症例の概要**  
**患者概要**：57歳・男性。  
**現症**：義歯が緩くなり外れやすい（義歯不適合）。  
**障害**：アテトーゼ型脳性麻痺知的障害はない。  
**初診時所見**：クラस्पの一部が欠け、維持力が弱くなっていた。

旧義歯は、7-4|45、7-1|1267に装着されていた。上顎前歯 2|12 にフレアアウトを認め、咬合高径は低下していた。旧義歯装着後は定期的な口腔衛生管理のため通院し、義歯の調整を適宜行ってきた。筋の緊張と不随意運動を認め、開口保持は困難で咬反射と嘔吐反射、過開口がみられた。義歯の脱着は家族が行っていた。義歯調整での維持力保持は困難であったため、新義歯作製を計画した。

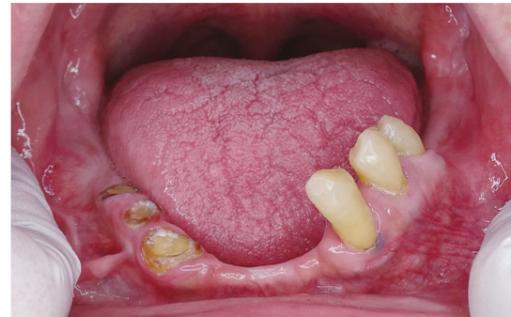
図2 初診時下顎口腔内写真

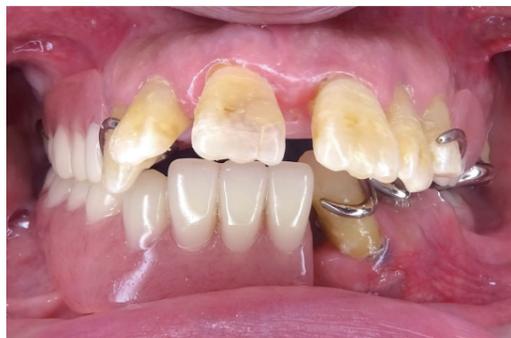
図3 新製義歯装着時  
上顎前歯のフレアアウトを認める。

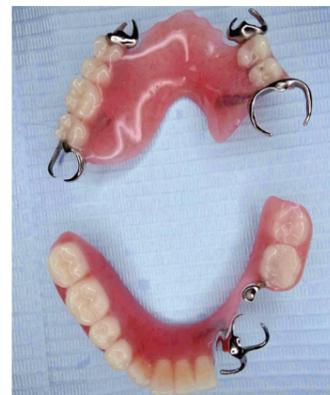
図4 新製義歯  
支持力を増加するため支台歯を多くし、嘔吐反射抑制のため口蓋床部分を削合した。

通法どおりに行い、各工程で不適合部分を改善した。咬反射と不随意運動による義歯破損を防止のため、義歯床を可及的に厚く設計した。義歯の把持と支持を増強するために支台歯を上顎4歯と下顎2歯とし、下顎1歯にレストを追加して介護者が着脱しやすいシンプルな構造とした。嘔吐反射抑制のため上顎床は口蓋を覆わない形にした。

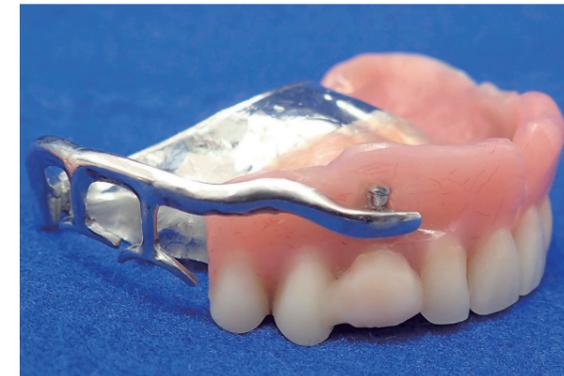
図1 スウィングロック・アタッチメント義歯  
アイパークラップにより残存歯がリジッドに把持される設計がなされ、3|相当部頰側にロック部分が付与されている（妻鹿純一先生の作製後一部修理調整で継続管理）。

運動障害はあるものの手指機能は巧緻性を保っている。以上のことからスウィングロック・アタッチメント義歯（図1）が有用と判断した。

結果は良好であり、動揺歯をリジッドに把持することで動揺歯が保存でき、さらにロック式のため不随意運動による義歯脱離は認めなかった。

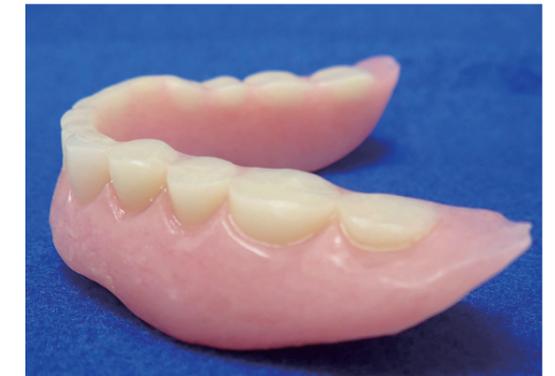
図2 下顎総義歯  
著しい下顎の不随意運動があるためスピーの彎曲は極力小さく、むしろ最後臼歯はあえて大きく切削している。

異常顎運動のためスピーの彎曲は極力小さくし、さらに人工歯咬頭を削除した（図2）。

義歯の安定のために、人工歯配列において、スピーの彎曲を少なくしうえ咬頭を削除した。特に最後臼歯を大きく切削したことは義歯の安定につながった。

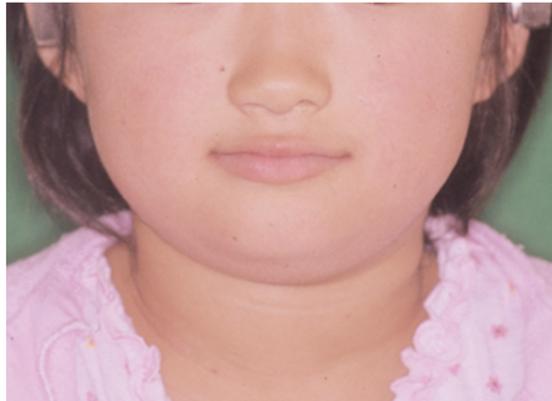
図1 初診時顔面写真  
左右の対称性は良好である。

顔面所見より、左右の対称性は良好（図1）で、中顔面の陥凹感と下顎の突出、下唇の翻転を認めた。口腔内所見より、Aの晩期残存とCB1|1、CB1|1Bで反対咬合を呈していた（図2）。オーバージェットは-3mm、オーバーバイトは+5mm、上下顎の歯列弓形態は非対称であった。また、1|1の早期接触を認め（図3）、下顎骨は機能性の前方位を呈していた。

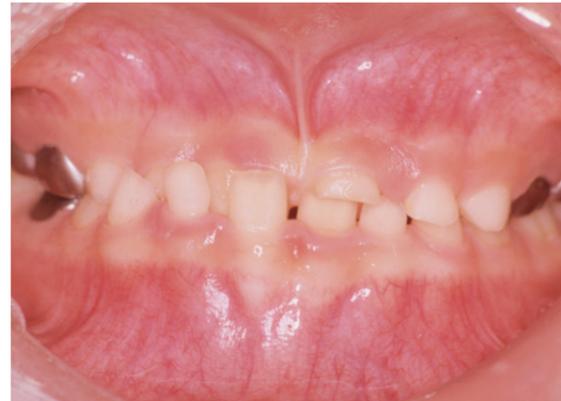
図2 初診時口腔内写真  
Aの晩期残存を認め、CB1|1、CB1|1Bは反対咬合を呈している。

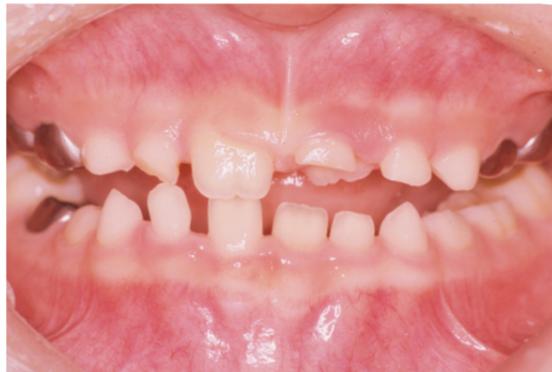
図3 初診時口腔内写真（早期接触時）  
1|1の早期接触を認める。

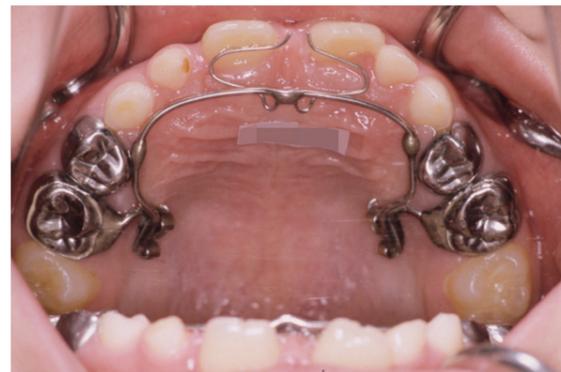
図4 舌側弧線装置装着  
E|Eバンドの舌側弧線にて1|1の唇側傾斜移動を開始した。

反対咬合と機能性の下顎前方位の改善のため、上顎には舌側弧線装置を、下顎には咬合挙上副子を装着し、上顎前歯の唇側移動を開始した（図4）。

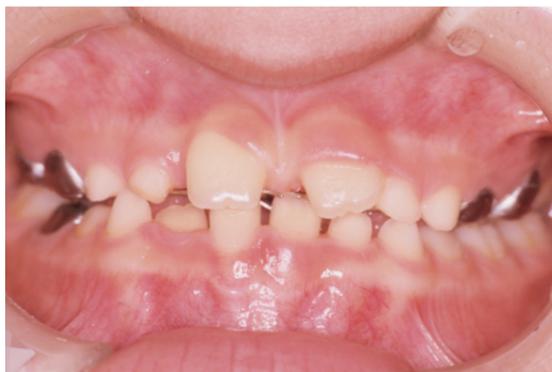
図5 被蓋改善時  
被蓋が改善し、下顎の前方偏位なく咬頭嵌合ができるようになった。

装置装着6カ月後に被蓋が改善し（図5）、下顎の前方偏位なく咬頭嵌合できるようになったため装置を撤去した。永久歯への萌出交換を待つ間、過蓋咬合の改善のためバイオネーターにて咬合挙上および下顎の後下方への回転移動を行った（図6）。永久歯列完成期（IV A期）後再診断を行い、13歳9カ月時にマルチブラケット装置を装着し、非抜歯にて上下顎の歯列調整に移行した（図7）。

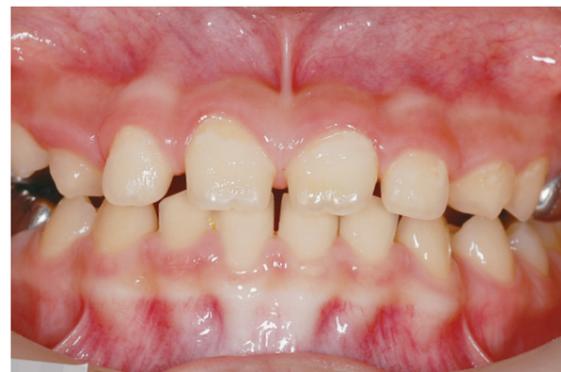
図6 咬合挙上時  
下顎の後下方への回転移動による咬合挙上を行った。

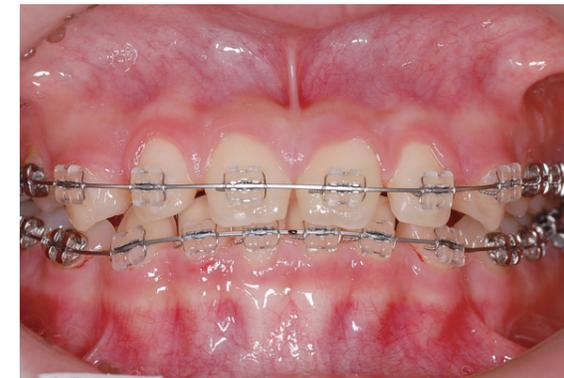
図7 マルチブラケット装置による歯列調整時  
13歳9カ月時に非抜歯にて上下顎の歯列調整に移行した。

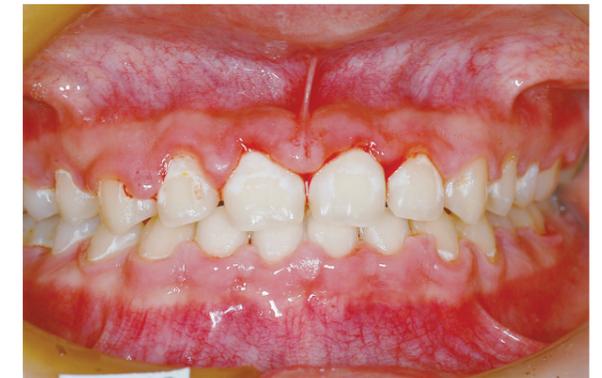
図8 動的治療終了時口腔内写真  
マルチブラケット装置による動的治療期間は2年11カ月であった。

2年11カ月後、良好な咬合が得られたため装置を撤去し保定に移行した。撤去したブラケット周囲に白濁とう蝕、歯肉の腫脹を認めたため、う蝕処置と再石灰化を期待してフッ化物の応用、を含めた口腔ケアをかかりつけ歯科に依頼した（図8）。
